RAPPORT

Avgitt dato: 23.10.2006
JB Rapport: 10/2006

Hendelsessted: Sandbukta mellom Kambo stasjon og Moss stasjon

Type hendelse: Akselbrudd

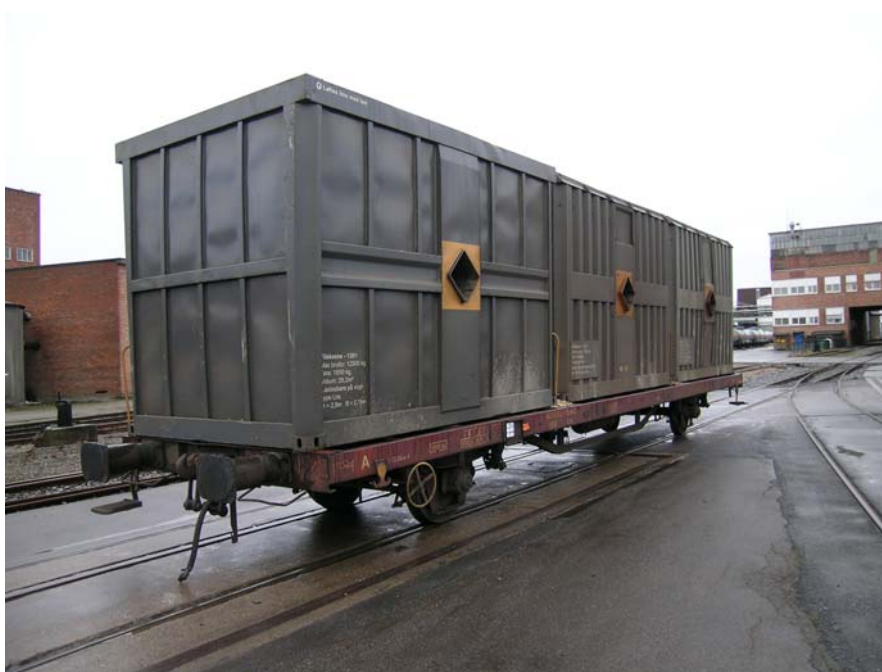
Figur 1: Vogntypen som sporet av.

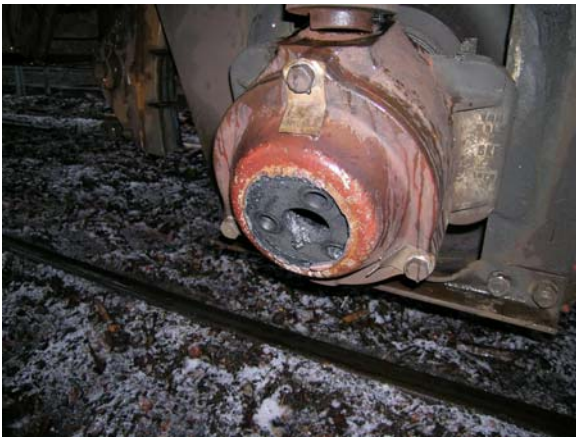
Undersøkelsen avdekket at de 3 boltene som skulle sikre lagerinstallasjonen manglet sikringsanordning (låseblikk), som skulle forhindre at boltene kunne skru seg ut. Boltene hadde derfor løsnet og lageret hadde forskjøvet seg på akselen. Dette medførte uakseptable belastninger, både aksialt og radialt, med kraftig varmgang mellom aksel og lager og i lagerhuset som resultat. Etter hvert hadde lageret skjært seg og forårsaket akselbruddet.

Figur 2: Høyre akselkasse

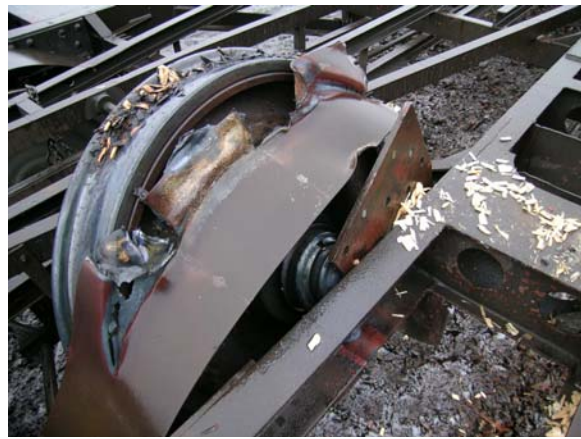
Figur 3: Venstre hjul

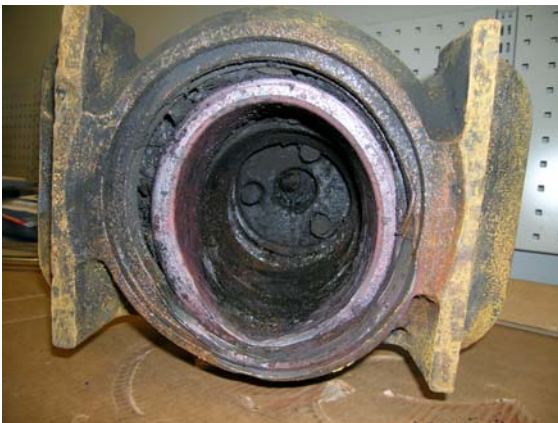
På motsatt side av akslingen avdekket undersøkelsen at boltene hadde løsnet også der og slitt hull i akselkasselokket.

Figur 4: Venstre akselkasse.

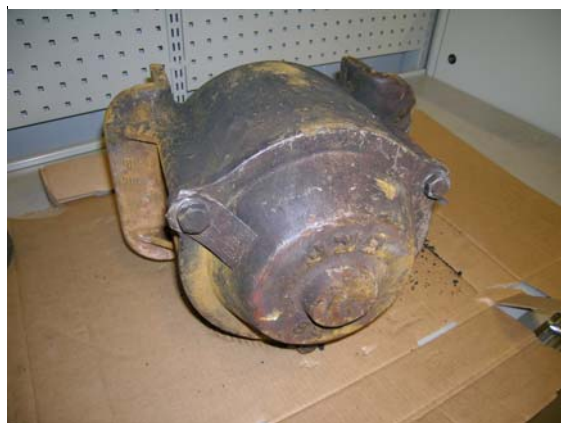
Figur 5: Venstre akselkasse med merkebrikke

Merkebrikkene, som er plassert på akselkassene, viste at hjulsatsens lagre ble revidert sist ved Mantena AS verksted på Grorud i mars 2000 (se figur 5). Et ”uformelt” merke på det ene hjulet kan tyde på at hjulsatsen ble dreid i mai 2005. Vogna var, ifølge revisjonsmerket på vognsiden, til årlig vedlikehold på verkstedet på Alnabru 25. november 2005.
