SL 2020/18

RAPPORT OM LUFTFARTSULUKKE PÅ VELAND, STRAND KOMMUNE I ROGALAND 28. JUNI 2019 MED ROTORWAY EXEC 162F, LN-OSV

Framlagd: 21.09.2020
SL Rapport: 2020/18

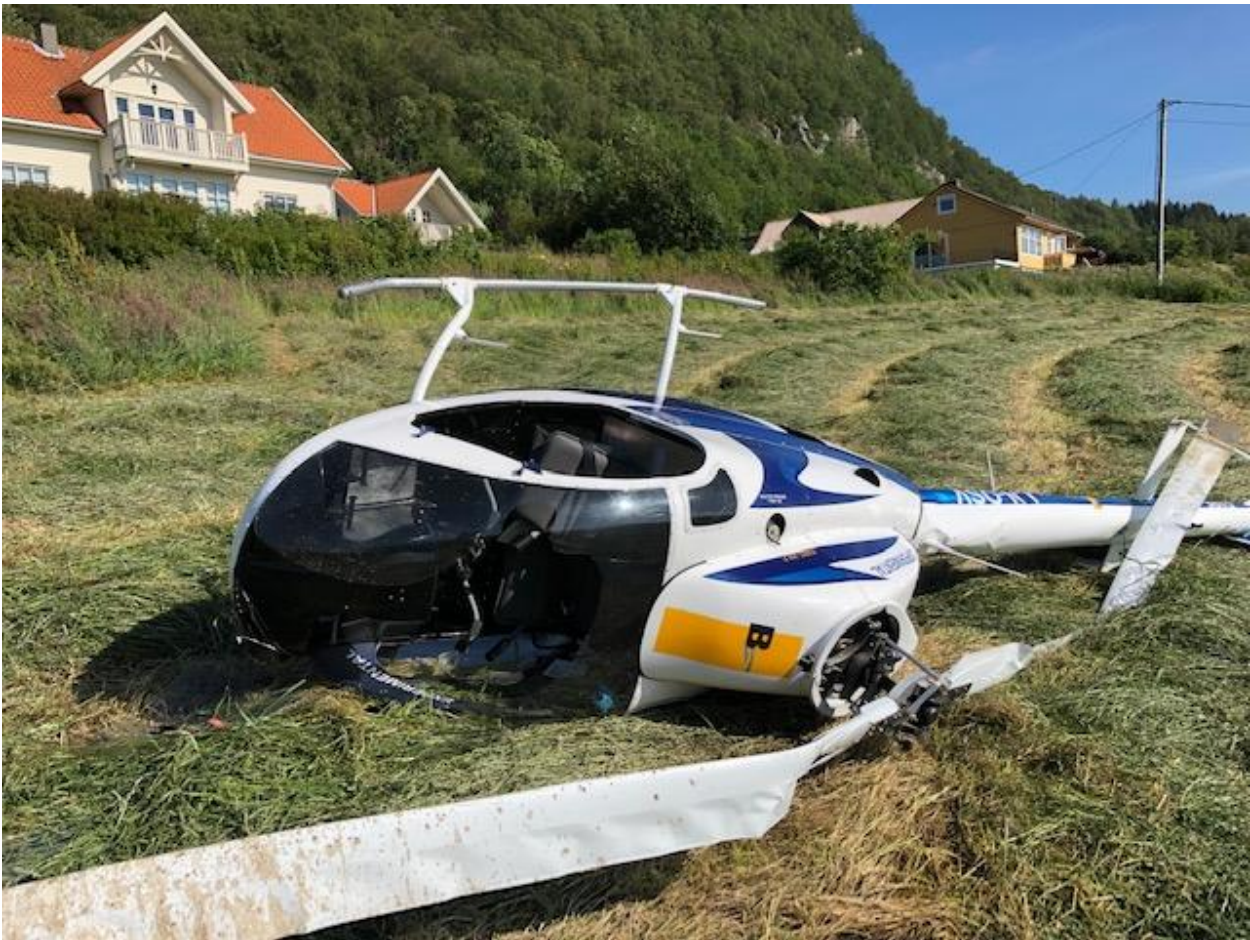
Store skadar på hovudrotoren, halebommen, cockpiten og understellet. Elles andre mindre skadar fleire stader på helikopteret.

*Figur 1: Helikopteret fotografert mot søraust. Straumleidningen er synleg øvst til høgre på biletet.
Foto: Fartøysjefen*

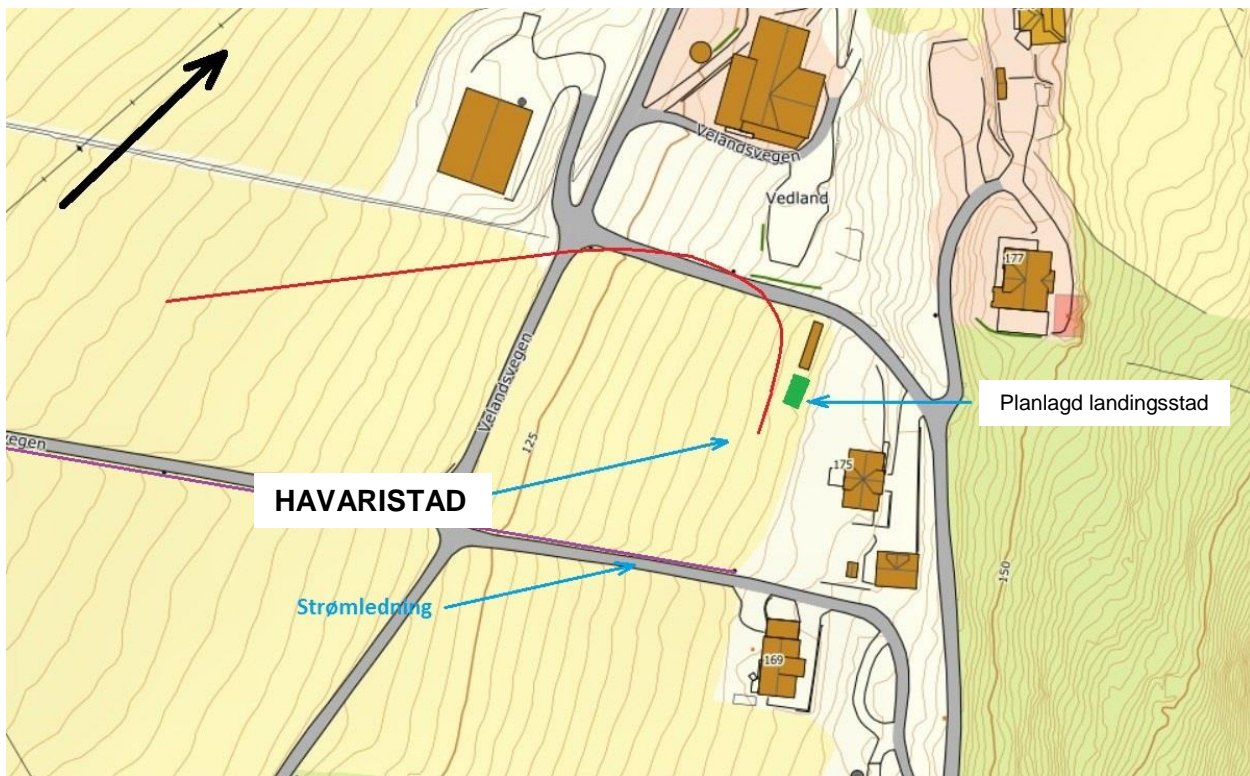
Fartøysjefen har forklart til Havarikommisjonen at han skulle flyge ein kort tur frå den private helikopterlandingsplassen sin på Veland til Tau og attende. Han hadde ein passasjer med seg på turen. Då dei flaug attende mot landingsplassen frå vest, gjorde fartøysjefen ein sving til høgre og stoppa i hover med nasen peikande mot sør. I svingen observerte han ein vimpel ved nabohuset som indikerte at vinden bles om lag 5 kt frå sørvest. Vanlegvis brukte han å stoppe i hover om lag 3 meter over eit jorde, hovre sidelengs på skrå bakover mot venstre og lande på landingsplassen framfor konteinaren som han nytta som hangar (sjå figur 2).

Figur 2: Skisse over havaristaden med innflyginga vist i raudt og vinden vist med ei svart pil. Helikopteret brukte å stå i konteinaren nord for den planlagde landingsstaden. Kart: © Kartverket

Fartøysjefen hadde valt å operere helikopteret frå eit nokså ope landskap, men storleiken på landingsplassen, straumleidningen i sør og det skråande jordet avgrensa manøvreringsfridomen. Havarikommisjonen meiner ulukka viser kor viktig det er å ha landingsplassar som er godt egna ved fleire vindretningar.

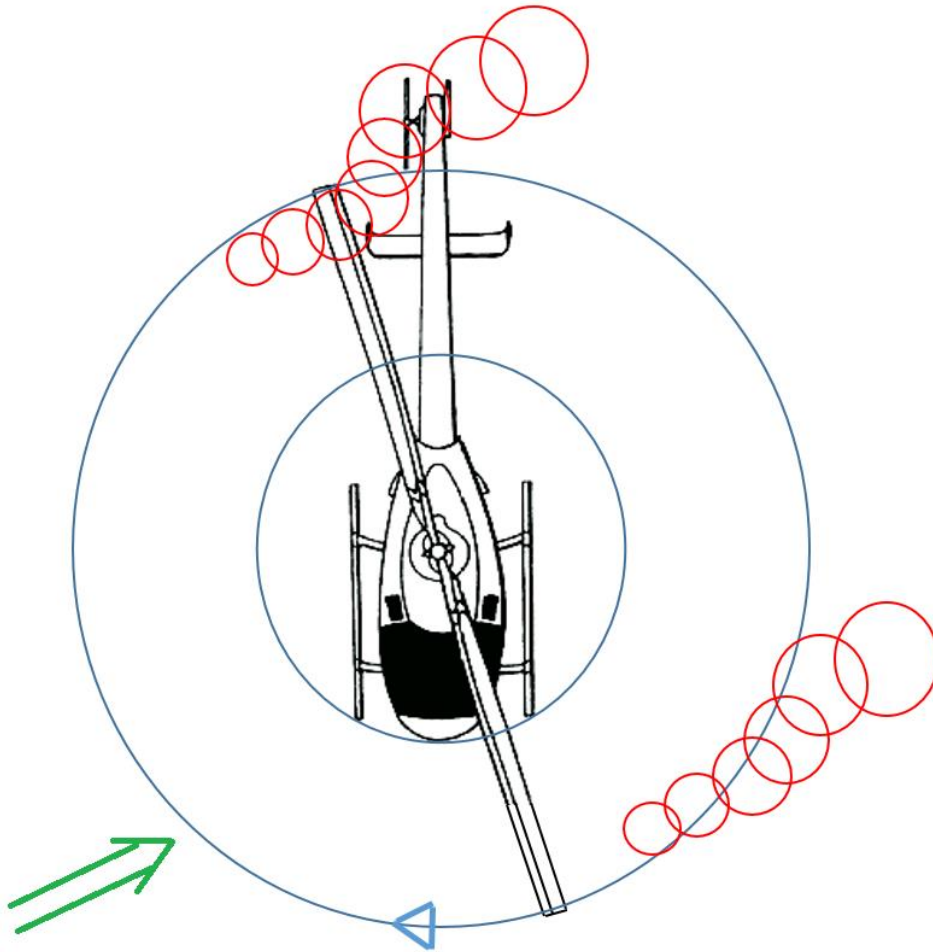
Etter det fartøysjefen forklarte, stoppa han helikopteret opp i låg hover med nasen peikande sørover. Med vind frå sørvest ville vinden treft helikopteret skrått frå høgre. Vinden kan såleis ha ført nedgåande luftstraumar frå hovudrotoren skrått bakover til venstre mot halerotoren. Dette kan forstyrre og øydeleggje luftstraumen omkring halerotoren slik at han mister effekt (Loss of Tailrotor Effectiveness – LTE). Dersom halerotoren ikkje gjev tilstrekkeleg kraft, vil helikopteret byrje å rotere mot venstre. Erfaring tilseier at det vanlegvis må blåse meir enn 5 kt for at dette fenomenet skal oppstå. Ein liknande situasjon er skildra i Havarikommisjonen sin rapport SL RAP [2008/18](#), som gjaldt eit R44-helikopter som havarerte ved Rudskogen motorsenter i 2007.

Figur 3: Skisse som illustrerer korleis vind frå hovudrotoren kan treffe halerotoren når vinden kjem skrått inn frå høgre (grøn pil). Skisse: SHK

Då helikopteret byrja å rotere mot venstre, kom halerotoren igjen inn i stabil luft og fartøysjefen klarte å stoppe rotasjonen. Havarikommisjonen meiner at eit tilsvarande tap av effekt frå halerotoren skjedde då fartøysjefen avbraut landinga og starta ei ny innflyging. Då fartøysjefen byrja å stige og svinga til høgre, auka effektbehovet til halerotoren. Sidan helikopteret stod i meir eller mindre same posisjonen, oppstod fenomenet ein gong til. For å ikkje miste kontrollen på helikopteret, prøvde fartøysjefen fornuftig nok å setje helikopteret ned på bakken. Der velta helikopteret på grunn av rotasjonen og det skråe terrenget.
