SL 2015/12

RAPPORT OM LUFTFARTSULYKKE PÅ VANNØYA, TROMS 10. JULI 2015 MED REIMS AVIATION SA FR172E, SE-FBT

Avgitt dato: 01.12.2015
SL Rapport: 2015/12

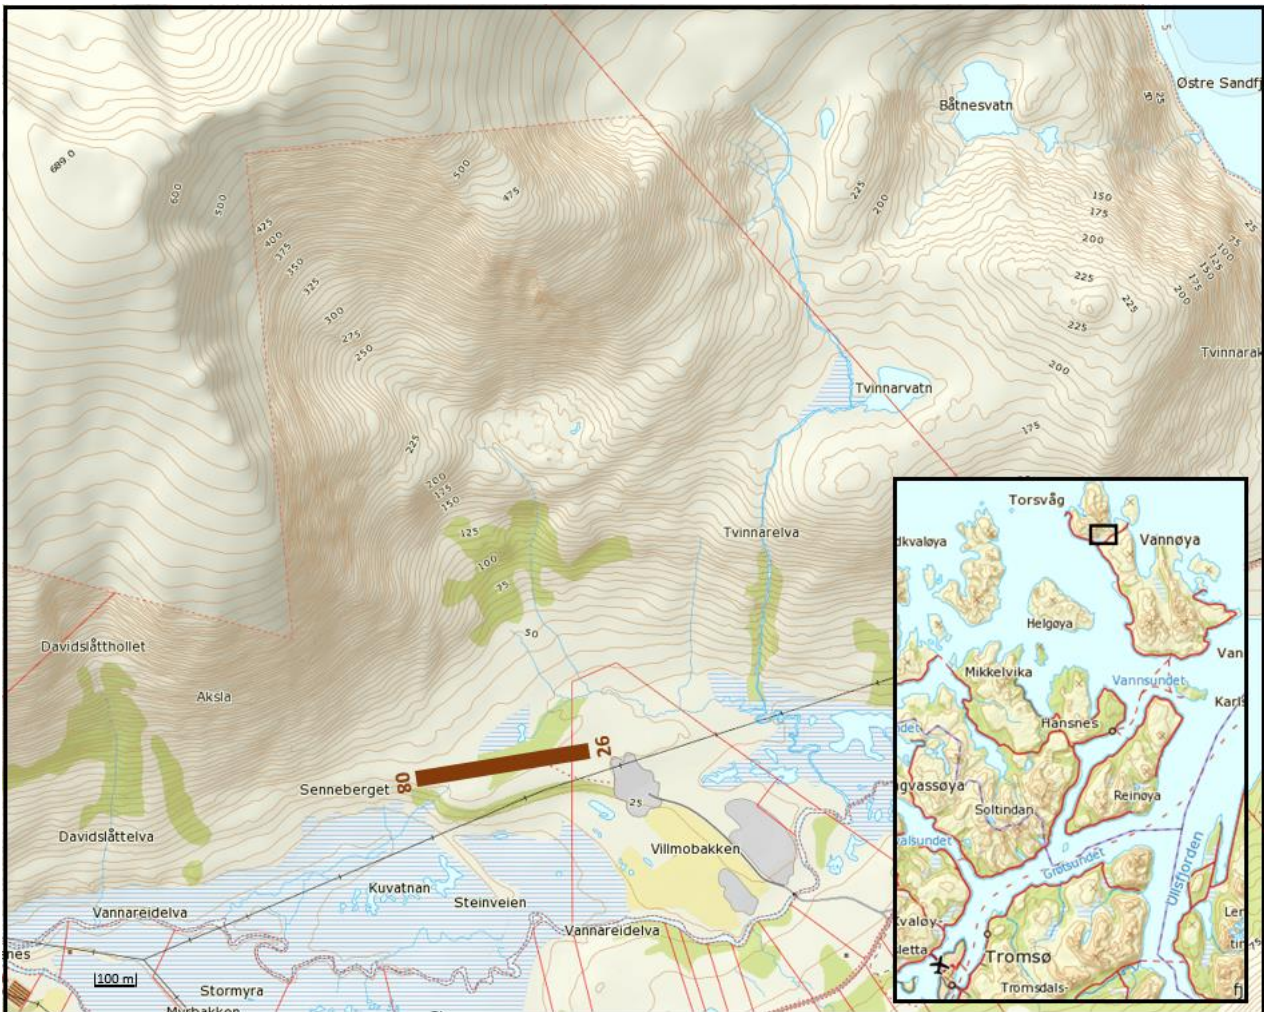
Figur 1: Flystripa på Vannøya. Kart: © Kartverket

Fartøysjefen skulle fly fra sin private flystripe på Vannøya i Karlsøy kommune til Tromsø lufthavn Langnes (ENTC). Flystripen er ca. 400 meter lang og 7 meter bred med rullebaneretninger 08 og 26. Flystripen er gruset og ligger 30 moh. På nordsiden stiger terrenget bratt opp til ca. 750 moh (se figur 1). Det er plassert en vindpølse på sørøstsiden av banen.

I flyplassinformasjonen som fartøysjefen har utarbeidet for flystripen, står det under «spesielle forhold» at man skal unngå å bruke banen ved vind fra nord/nordvest sterkere enn 15 kt. Dette fordi kraftige og uforutsigbare fallvinder kan treffe på tvers av banen.

Basert på innhentede opplysninger, antar SHT at flyet har blitt eksponert for fallvind og/eller kastevind da det tok av fra flystripen. Vindens påvirkning var kraftig nok til at flyet etter kort tid i luften endte tilbake på den private flystripen. Da det traff bakken mistet fartøysjefen kontrollen over flyet.

Flyging i lav høyde på le-siden av stigende terreng innebærer risiko som øker med vindstyrken over høydedragene i terrenget. Like etter avgang vil et fly være ekstra sårbart for påvirkning av fallvind grunnet dets initielle lave hastighet og høyde som igjen gir små marginer for korrigering. For å gi seg selv større margin i forbindelse med avgang, kan et tiltak være å øke hastigheten noe før rotasjon.

Fartøysjefen har forklart at han har gått til anskaffelse av en ekstra vindpølse og at vindpølsene vil bli plassert ved hver baneende. Dette kan bedre muligheten for å oppdage eventuelle lokale vindvariasjoner som følge av fallvind.
