RAPPORT

SL 2015/13

RAPPORT OM ALVORLIG LUFTFARTSHENDELSE, LAGOVAGGI, NORDLAND FYLKE 21.09.2015 MED AIRBUS HELICOPTERS AS 350 B3, LN-OGL

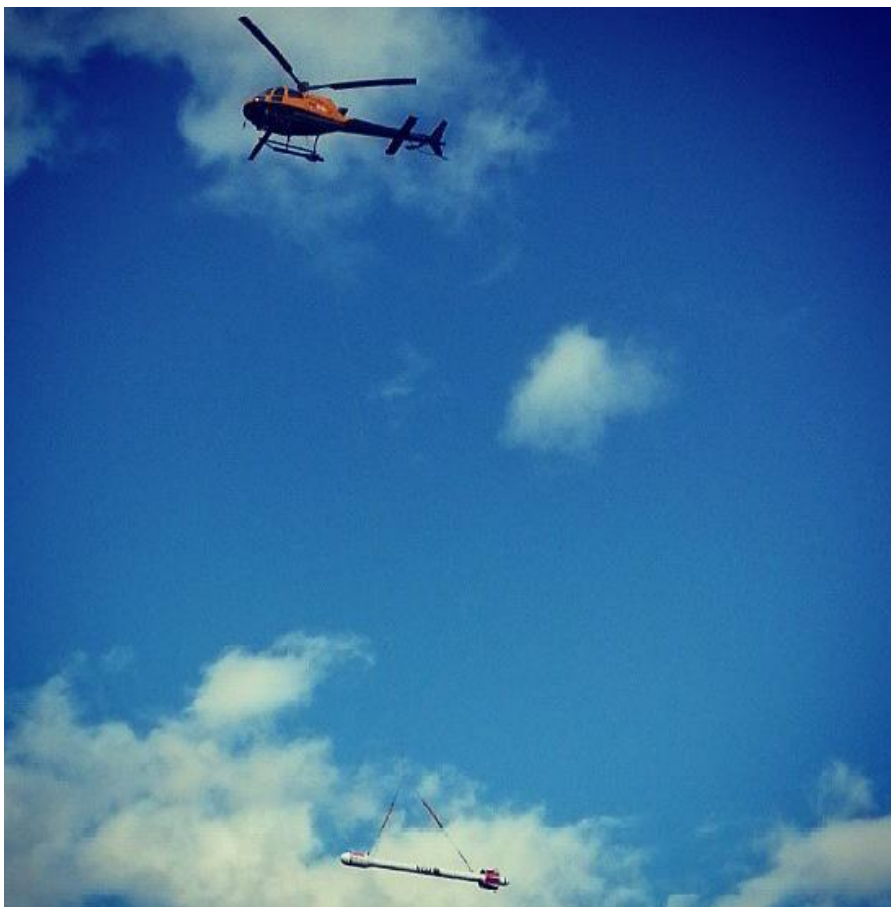
Oppdraget innebar å fly med en underhengende sonde på oppdrag for Norges Geologiske Undersøkelse (NGU). Sonden hang ca. 30 meter under helikopteret (se figur 1). Sonden inneholdt sensorer som krevde at helikopteret fløy i en høyde på ca. 60 meter over bakken.

Figur 1: Helikopter med underhengende sonde. Foto: NGU

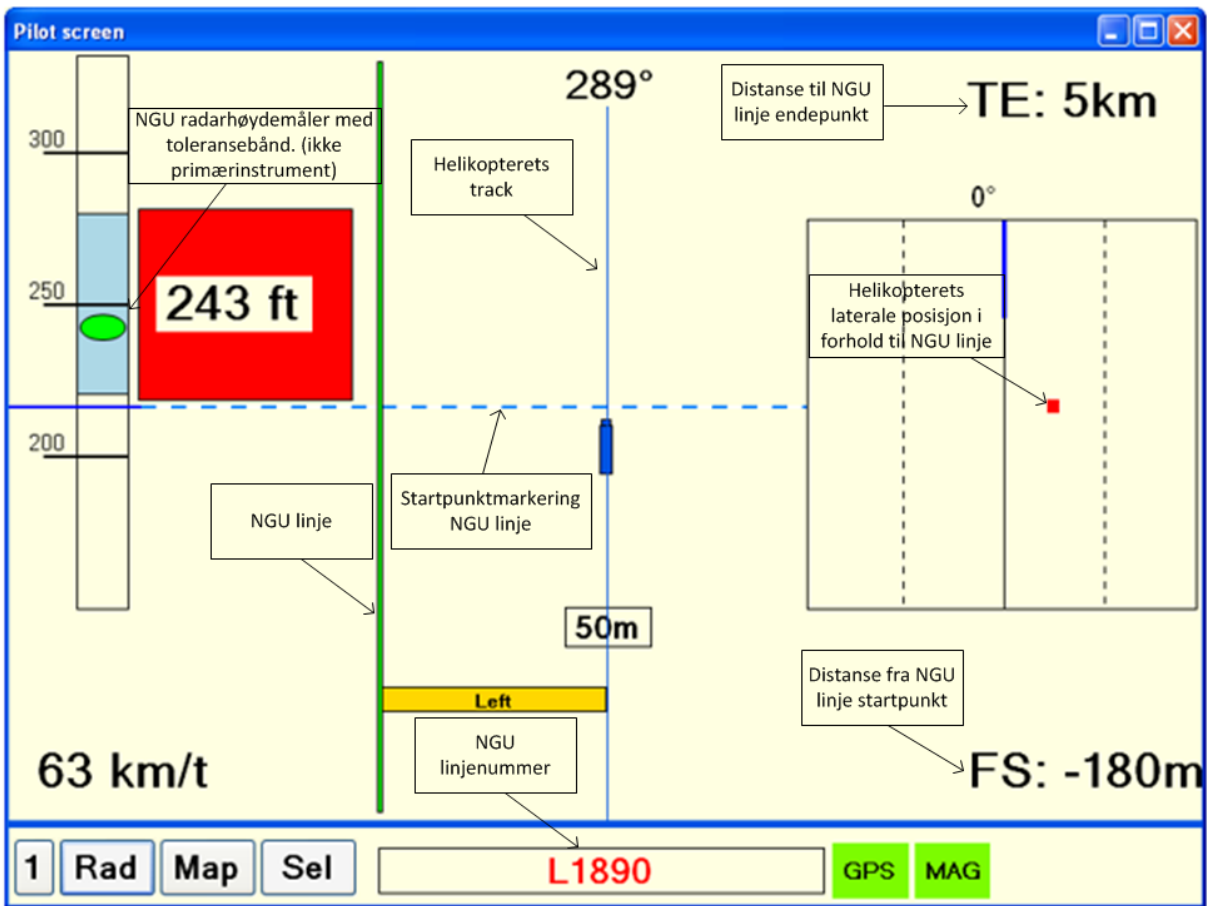
Figur 2: Display på GPS-basert indikator brukt av fartøysjef. Kilde: NGU

HeliScan AS og NGU har i ettertid utstyrt operatøren som deltar på flygingene med Ipad med AirNav Pro programvare. Derved trenger ikke operatøren lenger å benytte papirkart for å holde seg orientert om helikopterets posisjon i terrenget. Dette kommer i tillegg til det utstyret som allerede er i bruk. Havarikommisjonen har gjennom samtale med representant fra NGU fått forståelsen av at programvaren i operatørens GPS-drevne system skal endres slik at det kan defineres varselsoner

rundt aktuelle hindre i de områdene hvor det skal flyes med underhengende sonde. Dette utføres ved at hindere i området som skal overflys markeres røde linjer på den GPS-baserte indikatoren. Når helikopteret kommer innenfor en definert avstand fra et hinder vil en rød linje dukke opp på indikatoren.

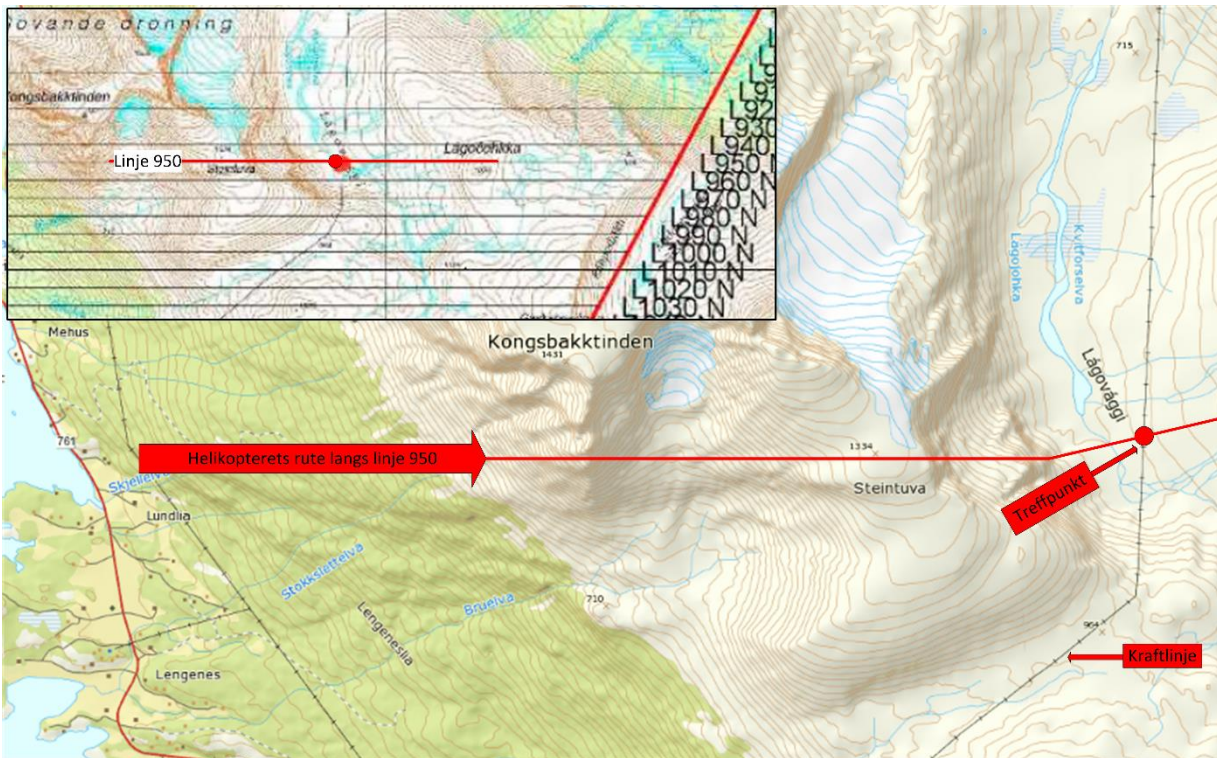
Figur 3: Flyging langs linje 950 (NGU linjeinndelingskart er innfelt). Kart: © Kartverket og NGU

Etter ca. 30 minutters flyging langs linjen nærmet helikopteret seg fjellområdet ved Skjomtinden. Fartøysjefen observerte at den høyeste delen av terrenget så vidt lå under skydekket. Da helikopteret passerte det høyeste punktet (egg sør for Kongsbakktind, se figur 3), hadde fartøysjefen fokus på om de ville komme seg under skydekket ved neste forhøyning (Steintuva på kartet). Etter passering ga NGUs operatør som fulgte med på flygingen med et papirkart beskjed om at de hadde en høyspentlinje foran seg langs linje 950. Fartøysjefen fulgte kontinuerlig med på helikopterets høyde over terrenget og at helikopteret fulgte linje 950 på GPS-indikatoren. Ved nedstigning mot dalen hvor kraftlinjen gikk, hadde helikopteret en hastighet på ca. 40 km/t mot kraftlinjen.

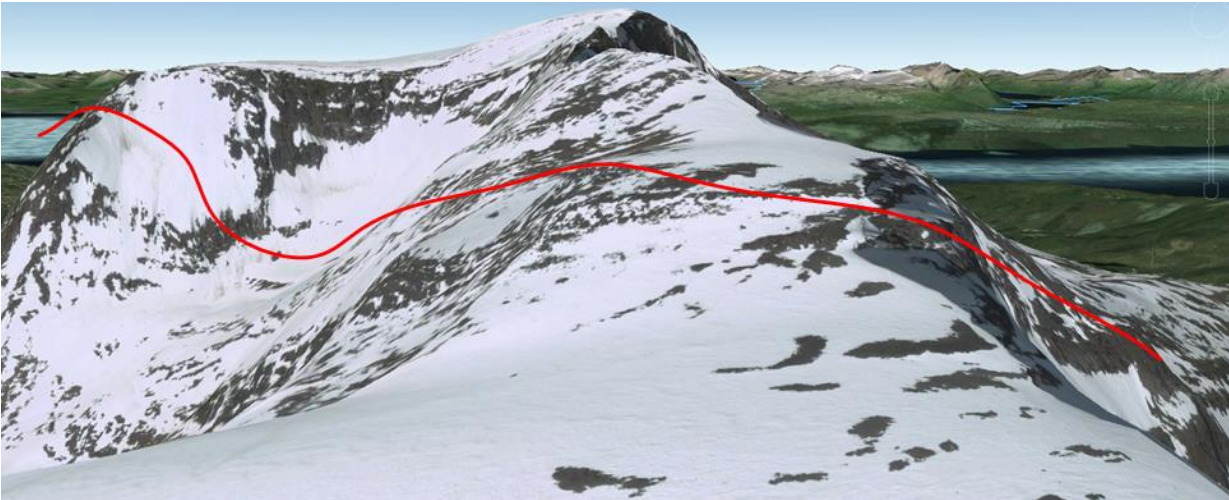
Flygingen ble gjennomført ved at man fulgte forhåndsdefinerte linjer. Fartøysjefens oppgave var å følge linjene ved hjelp av informasjon på en GPS-basert indikator hvor de aktuelle linjene var lagt inn. I tillegg til å følge linjen skulle også flyhøyden helikopteret hadde over terrenget være tilnærmet konstant. Den GPS-drevne indikatoren var en del av utstyret som NGU brukte til innsamling av data fra den underhengende sonden (se figur 2). Den aktuelle flygingen ble foretatt langs linje 950 (se figur 3), noe som medførte betydelige høydeforskjeller i terrenget (se figur 4).

Figur 4: Illustrasjon av flyging 60 meter over terrenget langs NGU linje 950. Kilde: Google Earth
