Statens  
Havarikommisjon  
for Transport

Avgitt desember 2015

SL 2015/15

## RAPPORT OM LUFTFARTSULYKKE PÅ ÅLESUND LUFTHAVN VIGRA 28. JULI 2015 MED VANS RV-6, LN-LLT

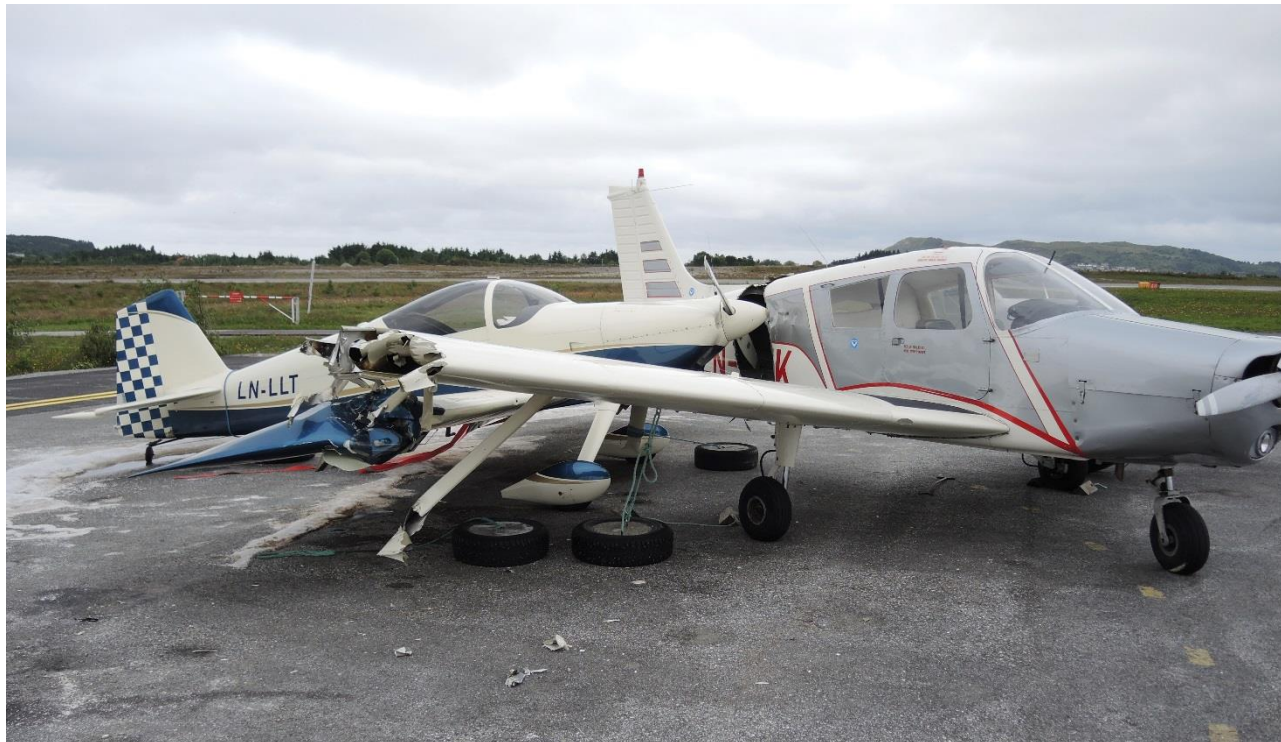
Etter anslagsvis 40 meter slet fortøyningen seg og flyet begynte å gå i sirkler til venstre. For hver runde kom flyet nærmere to andre fly som sto oppstilt ved siden av der LN-LLT hadde stått. Etter å ha tilbakelagt ca. 140 meter, i den fjerde runden, traff høyre vinge på LN-LLT motoren på LN-BFK, en Piper PA-28-140. Sammenstøtet gjorde at LN-LLT svingte kraftig til høyre slik at propellen på LN-LLT kuttet opp den høyre vingetippen på LN-BFK. Deretter fortsatte LN-LLT høyresvingen slik at propellen traff bakkanten på vingen og høyre skrogside på LN-BFK.

I mellomtiden hadde fartøysjefen kommet seg opp og løp bort til LN-LLT. Han fikk stoppet motoren og slått av strømmen. Begge vingene på LN-LLT ble skadet slik at det begynte å lekke drivstoff. Det hele ble observert fra tårnet, og flygelederen slo alarm. Mannskaper fra brann- og redningsavdelingen kom derfor hurtig til og skumla området rundt de to flyene. Fartøysjefen var noe forslått og ble bragt til sykehus for kontroll. Han ble utskrevet neste dag.

Figur 1: Flyene fotografert av SHT dagen etter at ulykken skjedde.

Hendelsesforløpet synes klart. Flyet begynte å bevege seg fordi motoren fikk så høyt turtall at fortøyningen i halehjulet ikke var tilstrekkelig til å holde det igjen.

Havarikommisjonen mener at ulykken kunne skje fordi fartøysjefen ikke hadde sørget for tilstrekkelige sikkerhetsbarrierer for å forhindre at en litt uheldig throttle-posisjon kunne medføre at flyet «løp løpsk». En motor på 180 hk har et potensiale til å gi en trekraft på ca. 360 kg, og selv litt mer throttle enn det ideelle for start, kan gi en markant økning i trekraft som lett overstiger det ett enkelt lodd kan holde igjen.

- En må ikke forsøke håndstart uten tilstrekkelig opplæring.
- Det er normalt tryggest å være to personer i forbindelse med håndstart, en i cockpit og en ved propellen.

- Hvis det ikke sitter en kvalifisert person i cockpit, må flyet sikres ekstra mot å rulle forover.
- Parkeringsbrems, hjulklosser og fortøyninger kan hver for seg være tilstrekkelig til å hindre at flyet triller forover, men to eller alle tre av disse metodene øker sikkerheten hvis de benyttes samtidig. Dette gjelder særlig hvis flyet står på snø eller is.

- Den som håndstarter propellen bør, hvis mulig, stå bak propellen og holde et grep i flyet.
- Håndter alltid propellen som om tenningen står på.
- Bruk ikke mer throttle enn absolutt nødvendig for å få start på motoren.
