SL 2017/11

RAPPORT OM LUFTFARTSULYKKE PÅ SKIEN LUFTHAVN GEITERYGGEN 6. APRIL 2017 MED PIPER PA-19 ARMY CUB, LN-ACG

Avgitt dato: 29.08.2017
SL Rapport: 2017/11

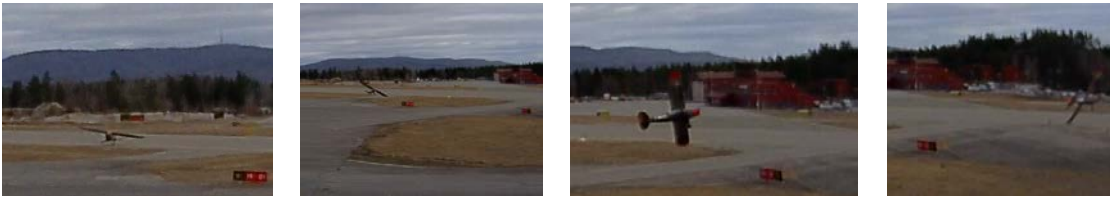
Figur 1: Utdrag fra video fra webkamera på flyplassen. Video: Grenland luftsportssenter

Havarikommisjonen har fått tilgang til opptak fra et webkamera (se figur 1²). Videoopptaket starter omtrent i det flyet første gang satte seg. Flyet fikk flere sprett og 3 sekunder ut i videoen ble retningskontroll tapt (groundloop). Flyet dreide raskt ut mot høyre, vestover. 5 sekunder ut i videoen ble det gitt full gass og flyet steg litt. På tidsreferanse 8 sekunder subbet flyet ned i bakken (se figur 1, 1. bilde) før det begynte å stige igjen. Deretter viser videoen at flyet ble svingt skarpt mot venstre og etter hvert med en så stor krenkning at flyet mistet høyde og venstre vingetipp slo ned i bakken (14 sekunder ut i videoen, se figur 1, 4 bilde). Siste del av flyets ferd var utenfor webkameraets dekningsområde.

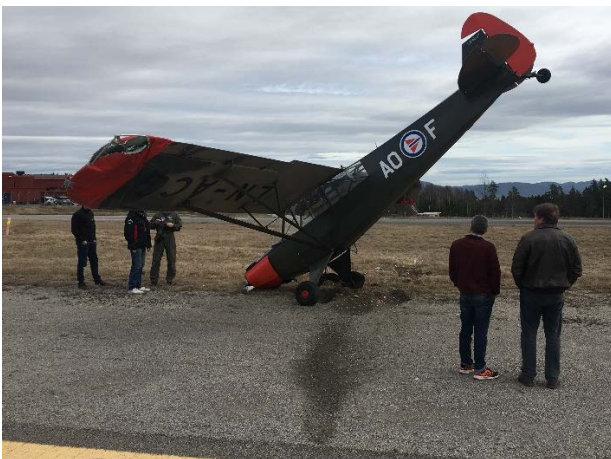
Figur 2: LN-ACG slik det kom til ro ca. 6 meter utenfor rullebanen. Foto: Privat

Fartøysjefens forsøk på å fly seg ut av situasjonen medførte at flyet fikk en retning vestover mot bygninger. Da fartøysjefen svingte tilbake mot syd ble svingen utført med for liten flyhastighet og med for stor krenkning. Flyet hadde følgelig ikke tilstrekkelig løft og falt mot bakken først med venstre ving og flikket deretter med stor kraft over på høyre ving hvorpå vingen ble totalskadet i sammenstøtet.

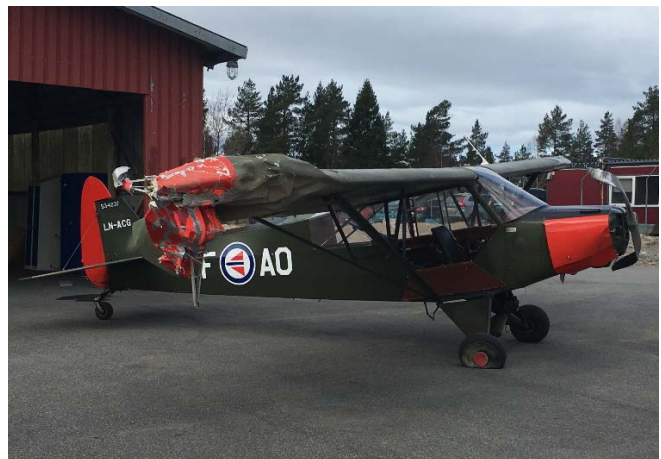
Store skader høyre ving, propell og deler av motorcowlinger.
Betydelig skader på venstre ving, skrog og understell.

Figur 3: Noen av skadene på LN-ACG. Foto: Privat
