RAPPORT

SL 2018/08

RAPPORT OM LUFTFARTSULYKKE PÅ TYNSET FLYPLASS 13. APRIL 2018 MED CESSNA 172P, LN-RAB

Avgitt dato: 29.10.2018
SL Rapport: 2018/08

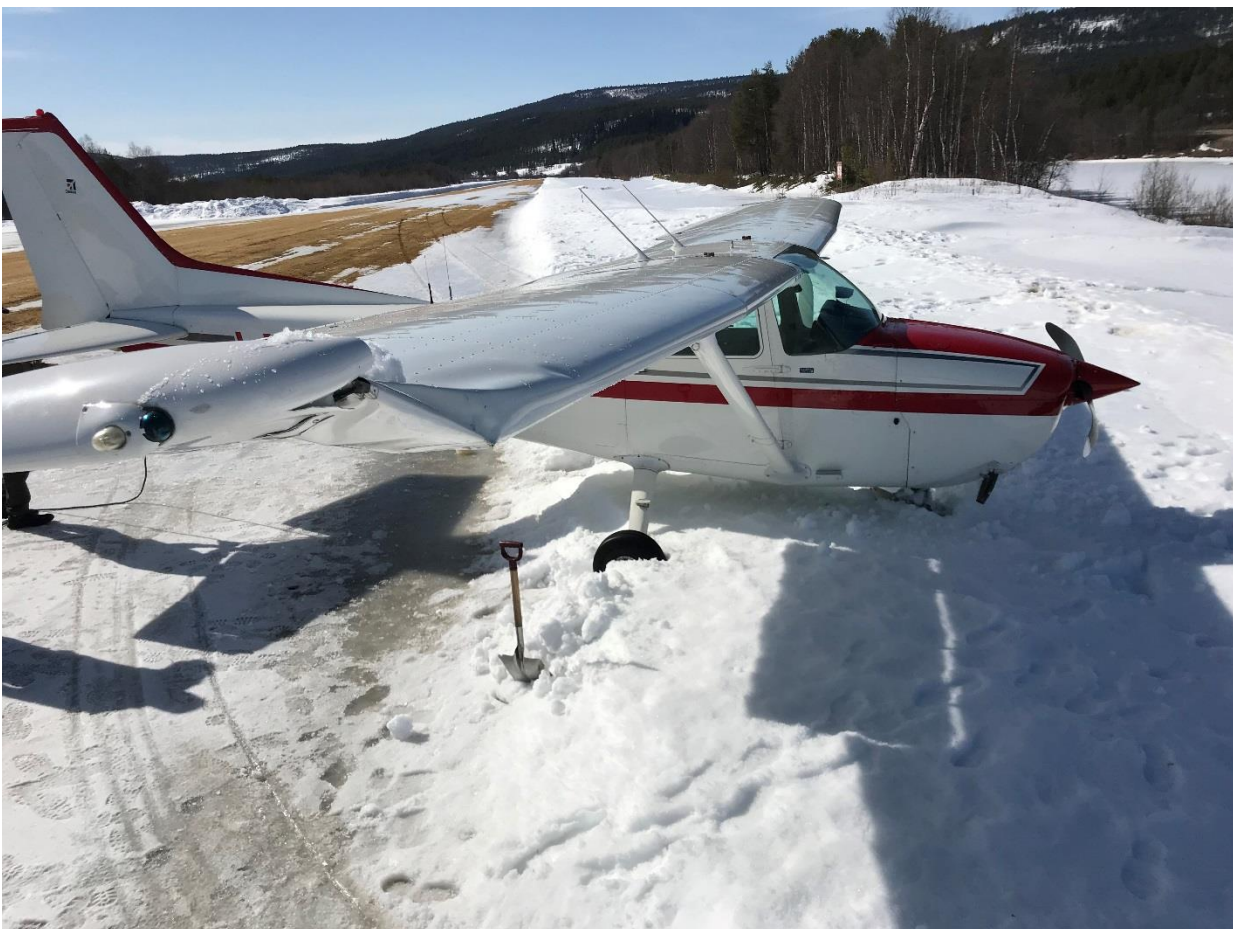
Skader på høyre vinge, propell og understell

Det var et isete parti på rullebanen hvor bremseeffekten var dårlig. Fartøysjefen har beskrevet at det samtidig var «et løft i halen», og tilskrev dette en vindkule. I tillegg til den dårlige bremseeffekten fikk han også problemer med retningskontrollen, og flyet begynte å trekke mot venstre. Til tross for korrigeringer med siderorspedalene klarte han ikke å forhindre at LN-RAB skjente ut og traff rullebanens venstre brøytekant. Flyet stoppet relativt brått og tippet frem og til siden slik at høyre vingetipp slo ned i bakken og ble bøyd opp. Det kom deretter til ro, stående vannrett på understellet (figur 1).

Figur 1: LN-RAB i brøytekanten etter ulykken. I bakgrunnen vises hjulsporene som strekker seg fra det isete partiet på rullebanen. Foto: Privat

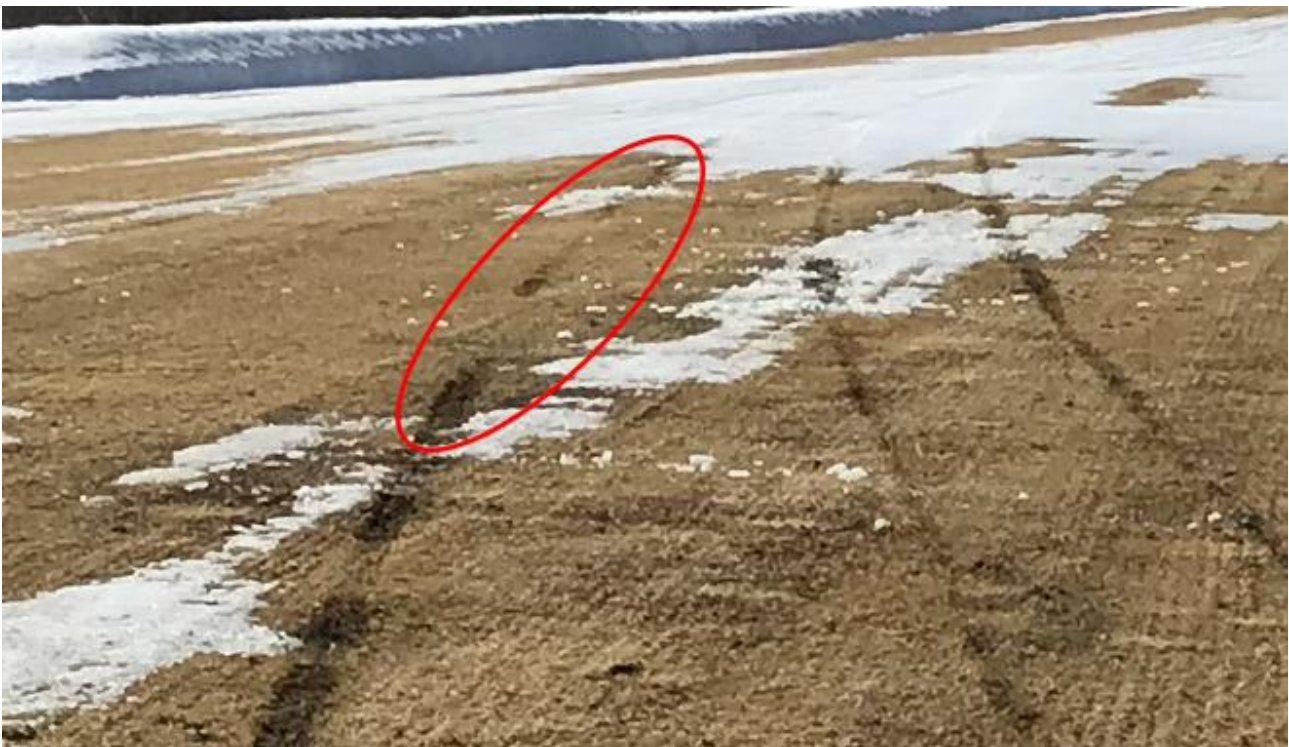
Figur 2 nedenfor viser hjulsporene fra den aktuelle landingen med LN-RAB. På bildet synes avtrykket fra høyre hovedhjul i et par partier å være svakere enn avtrykkene fra de andre hjulene. Det er forenlig med «wheelbarrowing» med vekten på nesehjulet og venstre hovedhjul, og dreining til venstre. Om det hadde vært snakk om en ordinær skrens mot venstre, kunne man kanskje ha ventet kraftigere hjulavtrykk på høyre side

Figur 2: Hjulsporene fra LN-RAB. Partiet med svakere avtrykk fra høyre hovedhjul er markert med rødt. Foto: Privat

Glatte rullebaner gir gjerne ekstra utfordringer med å beholde retningskontrollen. I tillegg er riktig landingsteknikk en viktig faktor. Gitt fartøysjefens forklaring om at han presset nesene ned for å lande og at landingshastigheten var høy, utelukker ikke Havarikommisjonen at det han opplevde som løft i halen på grunn av en vindkule, i realiteten kan ha vært tilløp til «wheelbarrowing» i begynnelsen av utrulling.

SHT slutter seg til fartøysjefens konklusjon om at han med fordel kunne ha avbrutt innflygingen og gjennomført en ny landingsrunde. Mange landingsuhell kunne ha vært unngått dersom flygere hadde valgt å «gå rundt» og prøve på nytt, fremfor å forsøke å «berge» en landing ut av en innflyging som ikke er stabilisert. Rent generelt, mener SHT at flygere som ikke har praktisert avbrutte landinger på en stund, eller som av andre grunner måtte være usikre på hvordan manøvrer
