SL 2019/03

RAPPORT OM LUFTFARTSULYKKE PÅ KJELLER FLYPLASS 17. MARS 2018 MED CESSNA AIRCRAFT COMPANY A185F, LN-NFD

Avgitt dato: 06.03.2019
SL Rapport: 2019/03

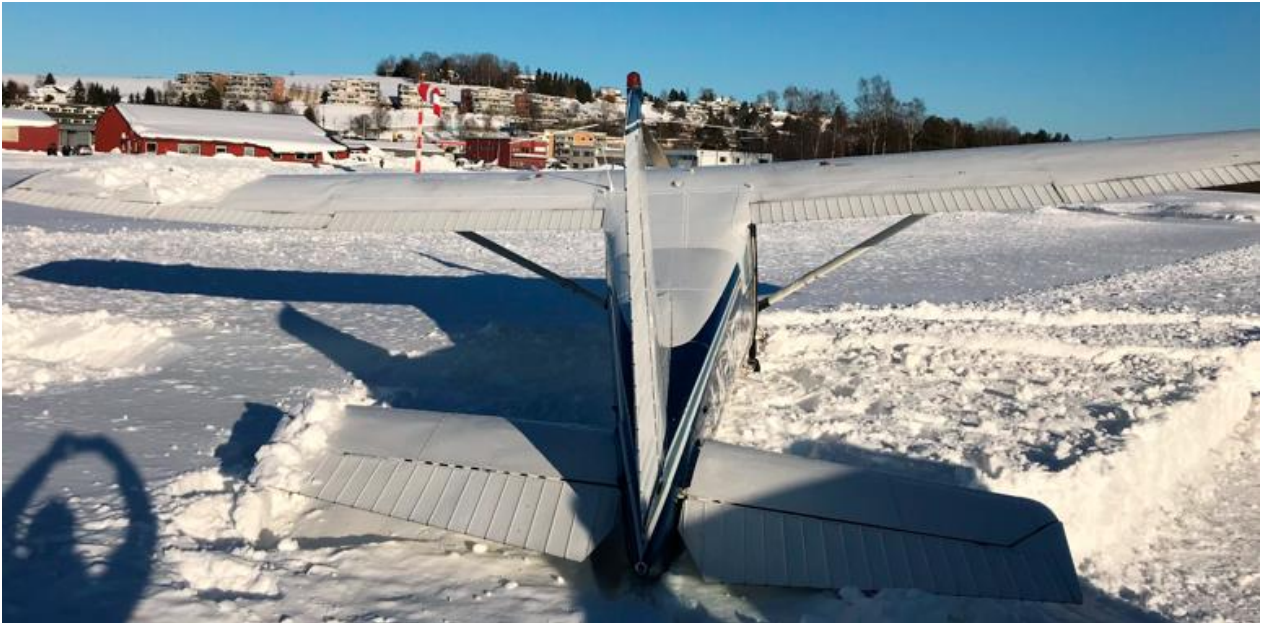
- Type og reg.:	Cessna Aircraft Company A185F, LN-NFD
- Produksjonsår:	1981
- Motor:	Teledyne Continental IO-520-D
Operatør:	Privat
Dato og tidspunkt:	Lørdag 17. mars 2018, kl. 1612
Hendelsessted:	Kjeller flyplass (ENKJ)
ATS luftrom:	Ikke-kontrollert luftrom, klasse G
Type hendelse:	Luftfartsulykke, tap av retningskontroll under landing
Type flyging:	Privat
Værforhold:	God sikt, skyfritt og vindstille. Temperatur -8 °C og QNH 1030 hPa
Lysforhold:	Dagslys
Flygeforhold:	VMC
Reiseplan:	Ingen
Antall om bord:	Fartøysjef og tre passasjerer
Personskader:	Ingen
Skader på luftfartøy:	Skader på horisontal stabilisator og venstre vinge
Andre skader:	Ingen
Fartøysjef:

Figur 1: Skader på LN-NFD etter landingen. Foto: Fartøysjef

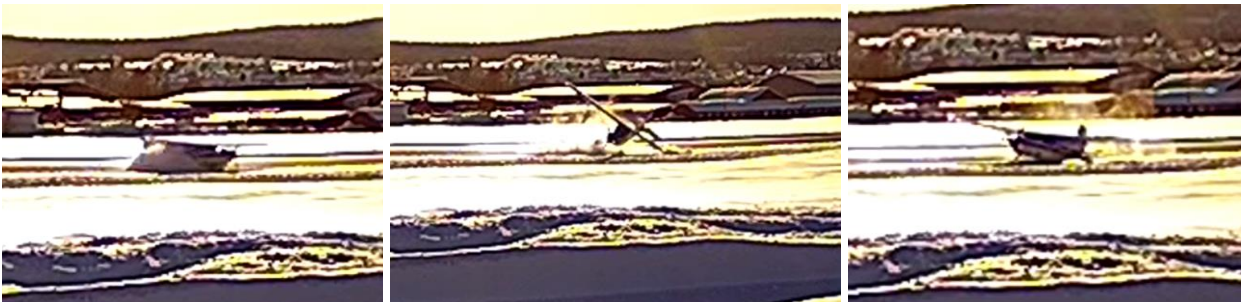
På Kjeller flyplass er det montert tre web-kameraer som automatisk lagrer opptakene i syv dager. Ett av kameraene fanget opp landingen og bildesekvensen nedenfor er klippet ut av videoen. På det første bilde kan man se snøen som ble kastet opp av høyre hovedhjul da det traff snøkanten. På det andre bilde har flyet snurret halvveis rundt før det kommer til ro, som vist på det siste bilde.

Fartøysjefen har i etterkant ingen forklaring på hvorfor han mistet retningskontrollen under landingen, men lav erfaring på flytypen kan ha bidratt. Især siden flyet var tungt lastet med mye drivstoff og fire personer om bord. Flyet fikk en sleng mot høyre like etter landing og ground loopen skjedde så raskt at han ikke klarte å stoppe rotasjonen.

Figur 2: Bildesekvens av landingsuhellet. Kilde: Kjeller Aero Senter
