## RAPPORT OM LUFTFARTSULYKKE VED HOKKSUND FLYPLASS 23. SEPTEMBER 2018 MED ROLLADEN-SCHNEIDER LS4-B, LN-GCM

Avgitt dato: 28.05.2019  
SL Rapport: 2019/06

## Rapport nr. 19/2018R1

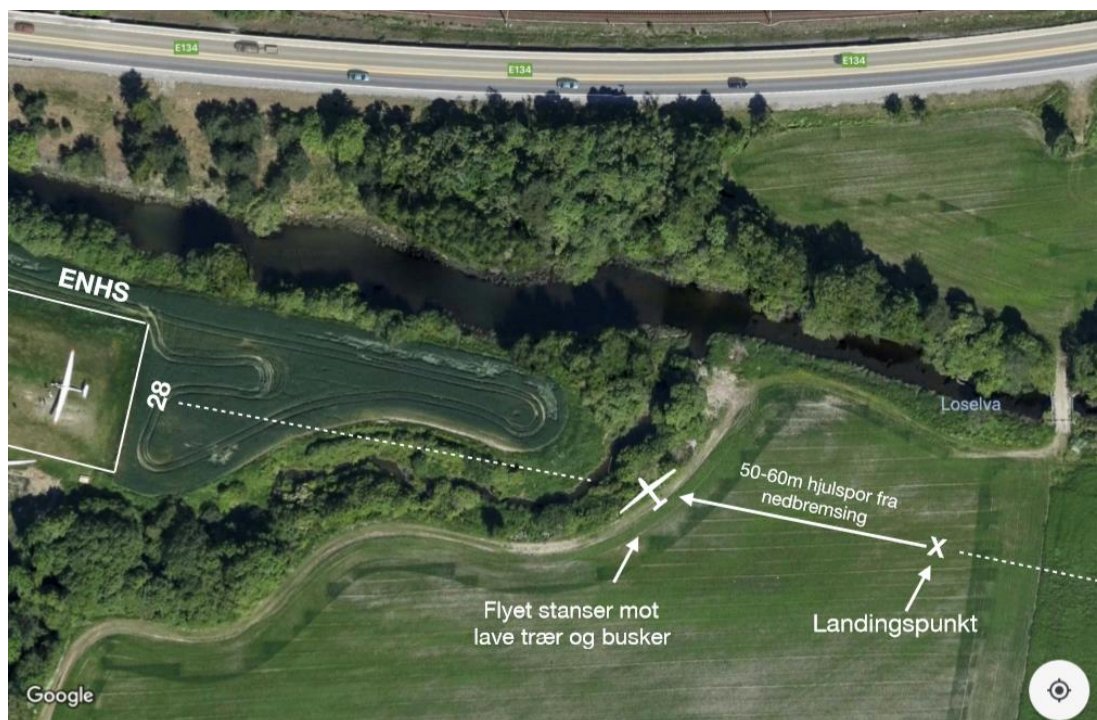
Det var flere seilfly i aktivitet på ENHS denne dagen. Dette var flyets tredje tur og fartøysjefens andre tur for dagen. Seilflyet ble slept opp til 1000 meter. Landingsrunden ble begynt med crosswind i 300 m for landing på bane 28 etter vanlig prosedyre på Hokksund. På finalen kom han for kort og landet på et jorde ca. 150 meter før terskelen bane 28. Flyet stoppet i et lite skogholt før banen. Flyet ble skadet da det stoppet mot trær.

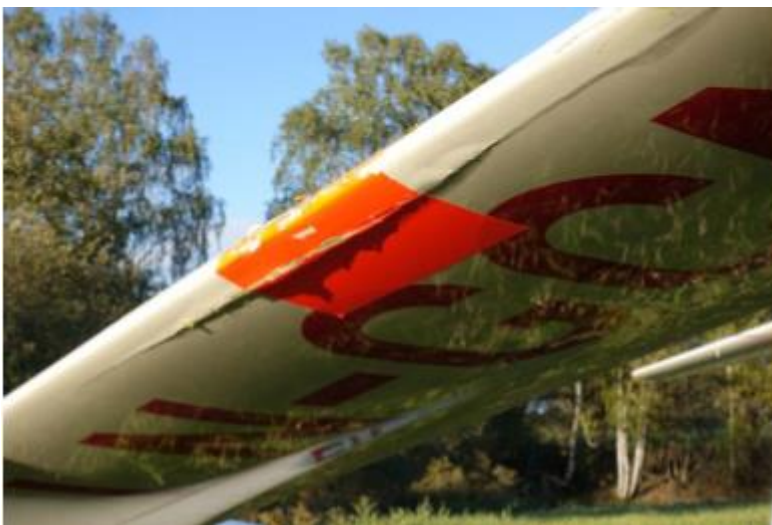
*Beskrivelsen i pilotens rapport stemmer rimelig bra med skadene funnet på flyet. I skadene i vingene ble det funnet bark fra trærne. I venstre del av skaden på hver side ble det ikke funnet bark, mens i begge vinger ble det funnet bark mot høyre del av skadene. Etter min vurdering betyr det at flyet har beveget seg mot venstre mens vingene var i god kontakt med trærne. Bildene fra landingen viser at det er tydelige merker i trærne der vingene har truffet.*

*Etter min vurdering må dette bety at selv etter en utrulling på ca 60 meter så må flyet fremdeles ha hatt betydelig bevegelsesenergi basert på skadene på vingen, samt det faktum at det må ha vært nok energi til å bevege flyet noe sidelengs langs trærne.*

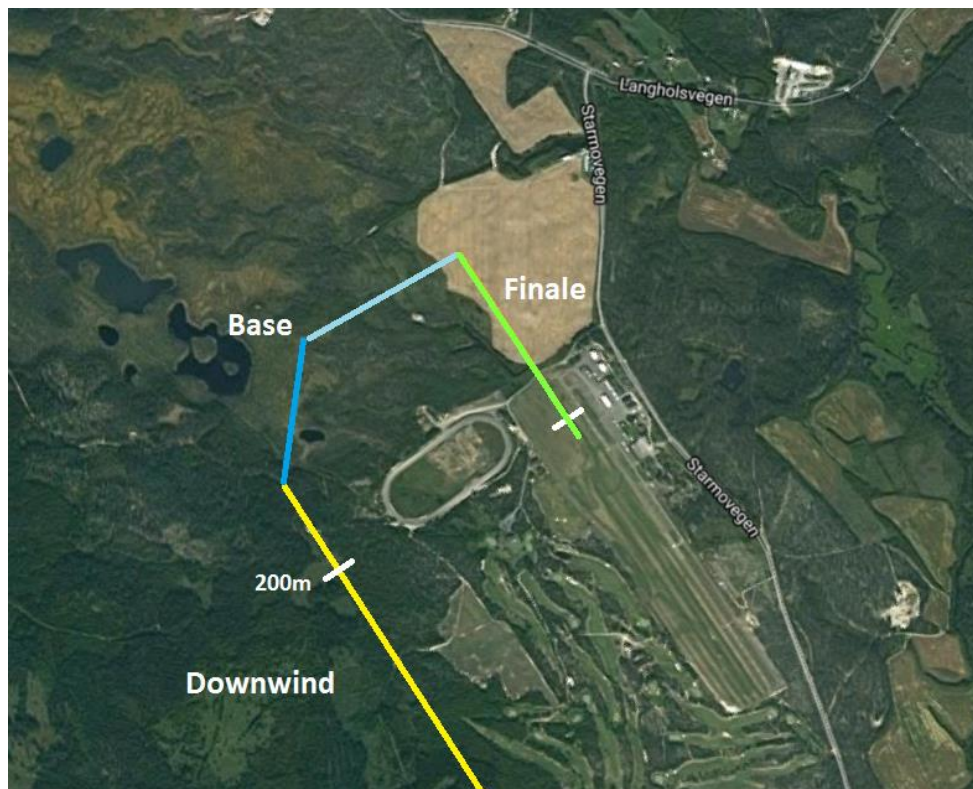
Sitat: Standard prosedyre med 45-45-90 graders svinger inn mot finalen.

God avstand til banen på downvind slik at man ser banen i hele landingsrunden.

Høyde på merket aldri mindre enn 200 meter.

*Svar: Hadde ikke noe forhold til 200 m på merket og landingsmønsteret.*
