SL 2019/09

RAPPORT OM ALVORLIG LUFTFARTSHENDELSE VED KVAMSDAL I MASFJORDEN KOMMUNE, HORDALAND 24. FEBRUAR 2018 MED AIRBUS HELICOPTERS AS 350 B3 ECUREUIL, LN-OWE, OPERERT AV NORD HELIKOPTER AS

Avgitt dato: 26.06.2019
SL Rapport: 2019/09

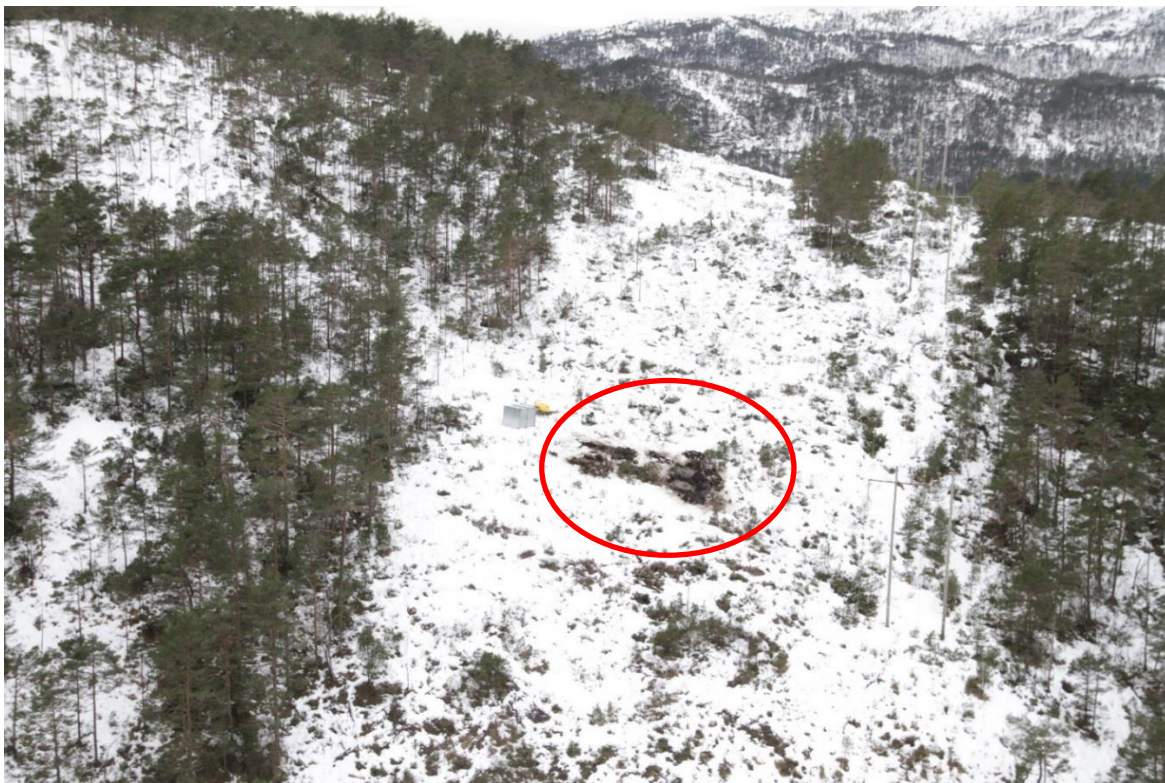
Figur 1: Kraftgaten der nye mastepunkter skulle fundamenteres. Landingsplassen som ble benyttet er markert med en rød ring. Bildet av plassen er tatt fra erstattningshelikopteret som kom med ny flyger. Foto: Nord Helikopter AS

Siden forrige landing hadde landingsplassen endret seg betraktelig. Oppdragsgiver med underleverandører hadde utført arbeid med gravemaskin på landingsplassen og fysiske hindringer var plassert slik at plassen ikke lenger var egnet til formålet.

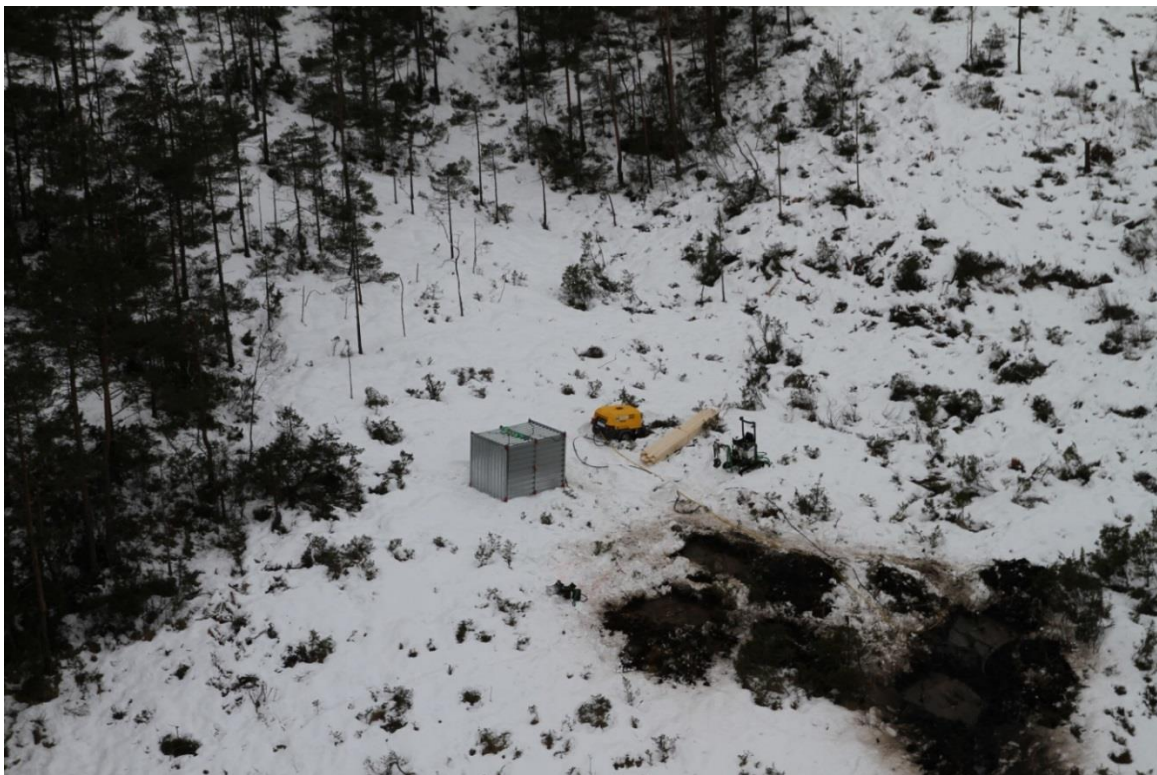
Figur 2: LN-OWE skadet hovedrotorbladene i sammenstøt med containeren på bildet. Foto: Nord Helikopter AS

Fartøysjefen holdt fokus på å finne igjen referansene etter forrige landing, og hadde sikt i speil og fram til høyre. Mens fartøysjefen prøvde å finne den rette plassen å stå, og gradvis trakk mot venstre, holdt lastemannen utkikk bakover og skrått bak til venstre. Hverken fartøysjefen eller lastemannen hadde dermed kontroll på avstanden til containeren til venstre for helikopteret.

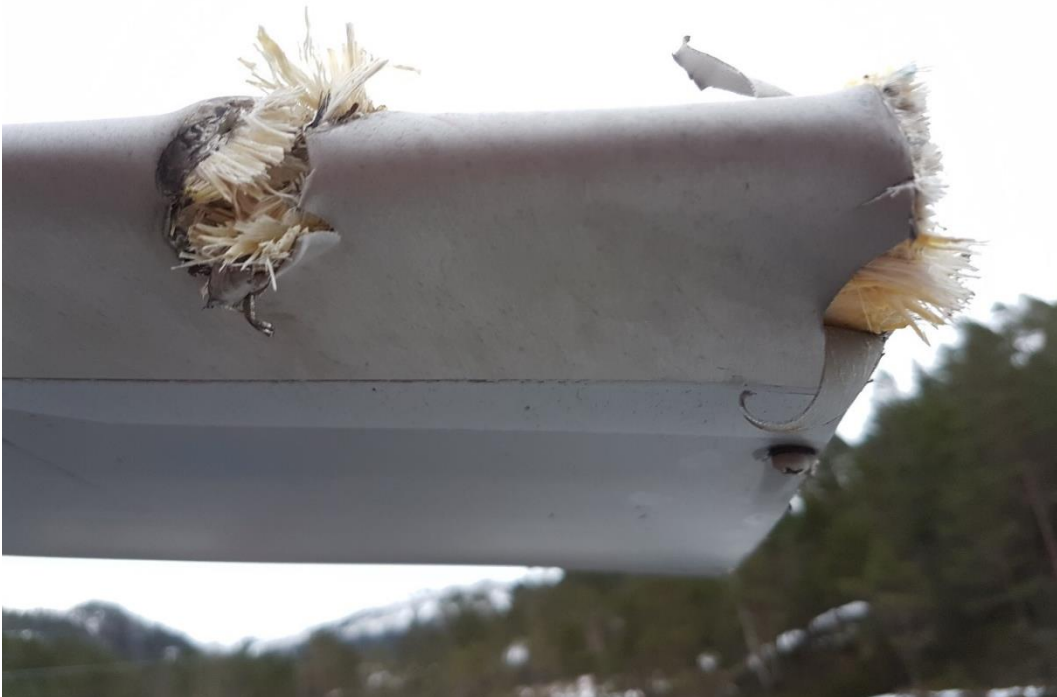
Alle tre hovedrotorbladene ble skadet i enden, der blant annet endeplaten var revet av (se figur 3). Ved befaring av landingsplassen etter hendelsen ble det funnet merker på containeren (se figur 4), og kjettingen som containeren løftes etter var kuttet av. Kjettingen kan ha hengt litt utenfor containeren da rotorbladet traff. Det ene rotorbladet hadde skader langt inn på bladet, mens de to andre rotorbladene ikke hadde lignende skade. Det ble også funnet spor på bakken etter skjæret til minigraveren. Fartøysjefen mener han kunne ha feiltolket disse sporene som spor etter skiden fra tidligere landinger, slik at helikopteret denne gangen ble landet lenger fram og/eller til venstre enn tidligere.

Figur 3: Alle tre hovedrotorblader ble skadet. Bildet viser skadene på det av de tre rotorbladene som var mest skadet. Skaden til venstre er trolig et resultat av berøring med kjettingen som ble kuttet av. Foto: Nord Helikopter AS

Havarikommisjonen vil påpeke at hovedrotorbladskader kan medføre følgeskader som gjør at et blad kan løsne i luften, med påfølgende havari. Å treffe en hindring med rotorbladene kan føre til umiddelbare, eller senere skader i armene på Starflex (hovedrotorens komposittnavn). En svekket eller brukket Starflexarm vil resultere i at rotorbladet får store bevegelser i horisontalplanet og gi

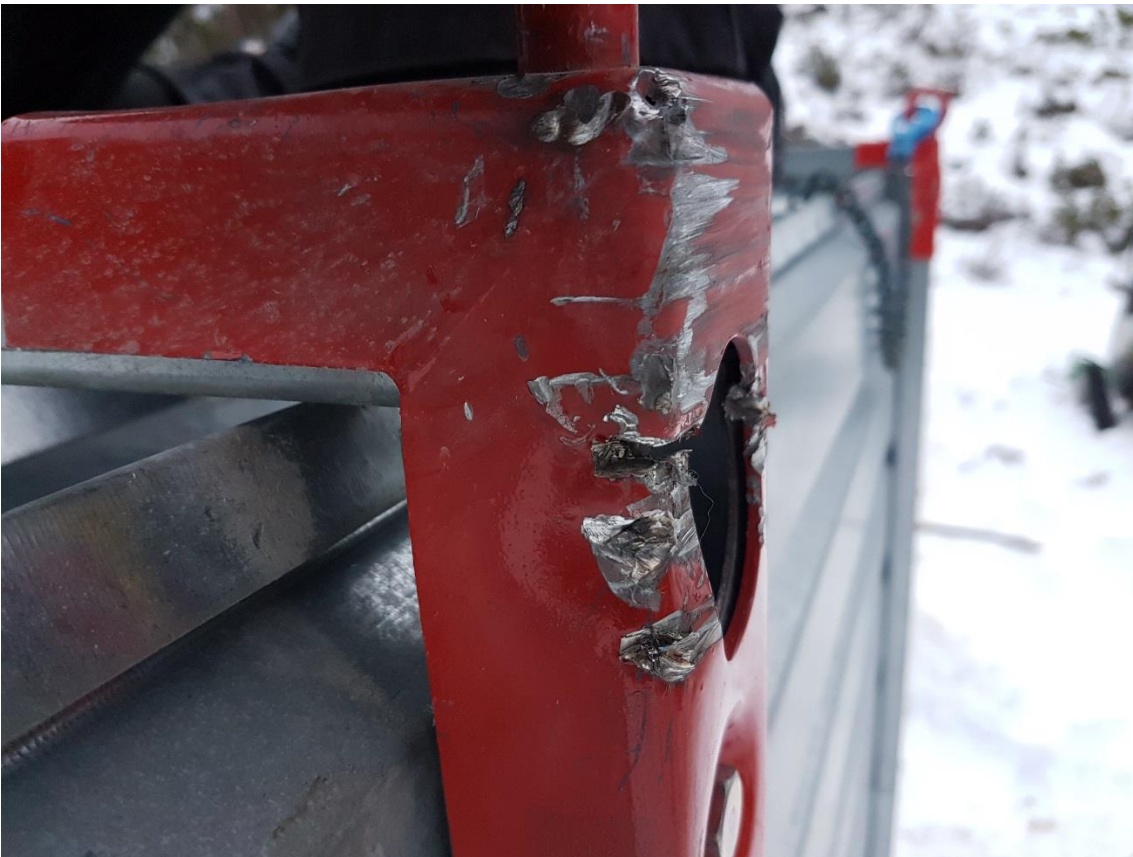
Figur 4: Bildet viser merker på containeren som LN-OWE kom borti under posisjonering for landing.
Foto: Nord Helikopter AS
