SL 2020/10

RAPPORT OM ALVORLIG LUFTFARTSHENDELSE OVER SENJA 3. AUGUST 2018 MED REIMS AVIATION SA FR172K, LN-ACA

Avgitt dato: 15.06.2020
SL Rapport: 2020/10

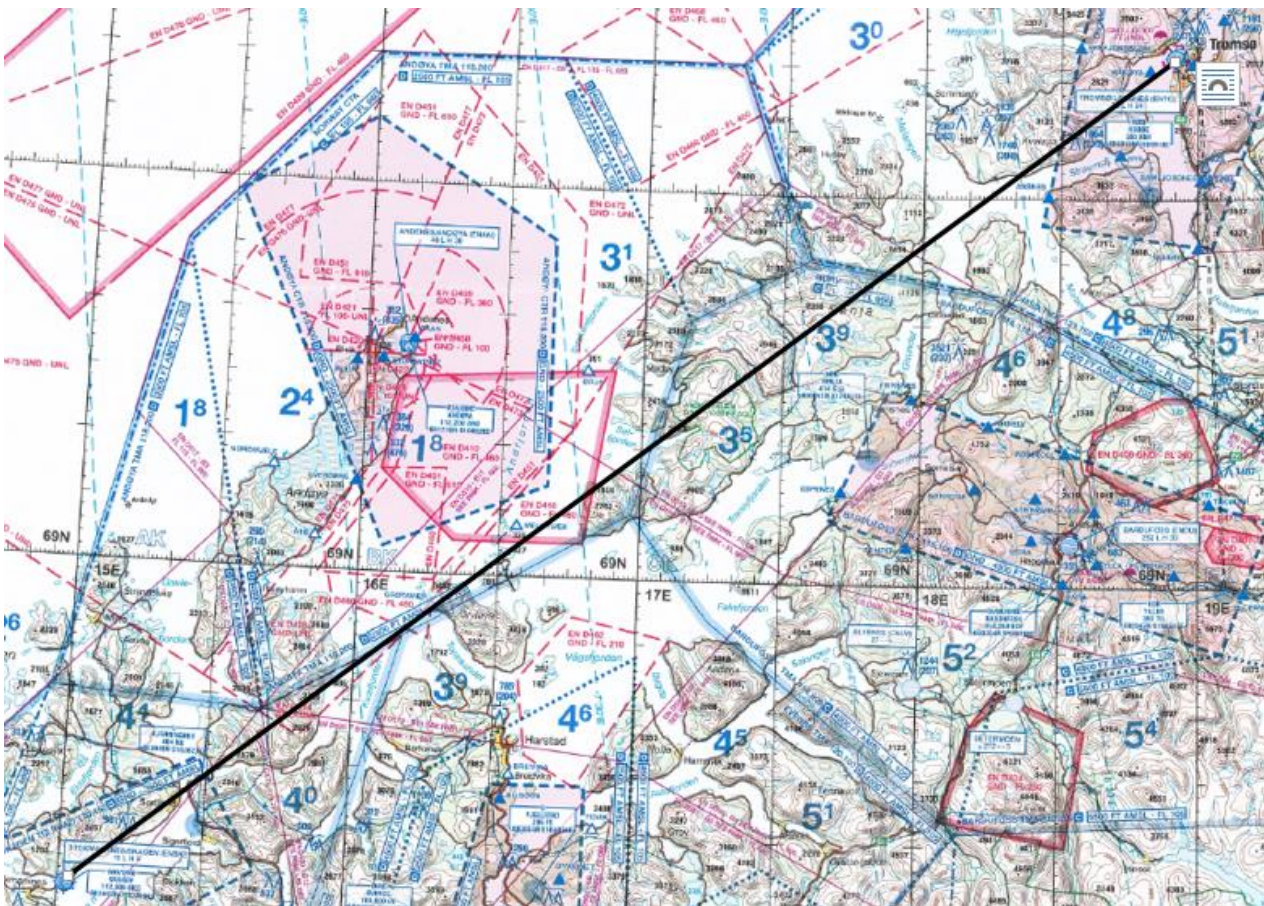
Figur 1: Utsnitt av ICAO-kart hvor direktetrekk Stokmarknes–Tromsø er markert med sort strek. Senja er ca. midt på kartet og det fremkommer at kvadrathøydene (Maximum Elevation Figures (MEF)) for det aktuelle området på Senja er 3 500 og 3 900 ft. Kart: Avinor. Illustrasjon: SHT

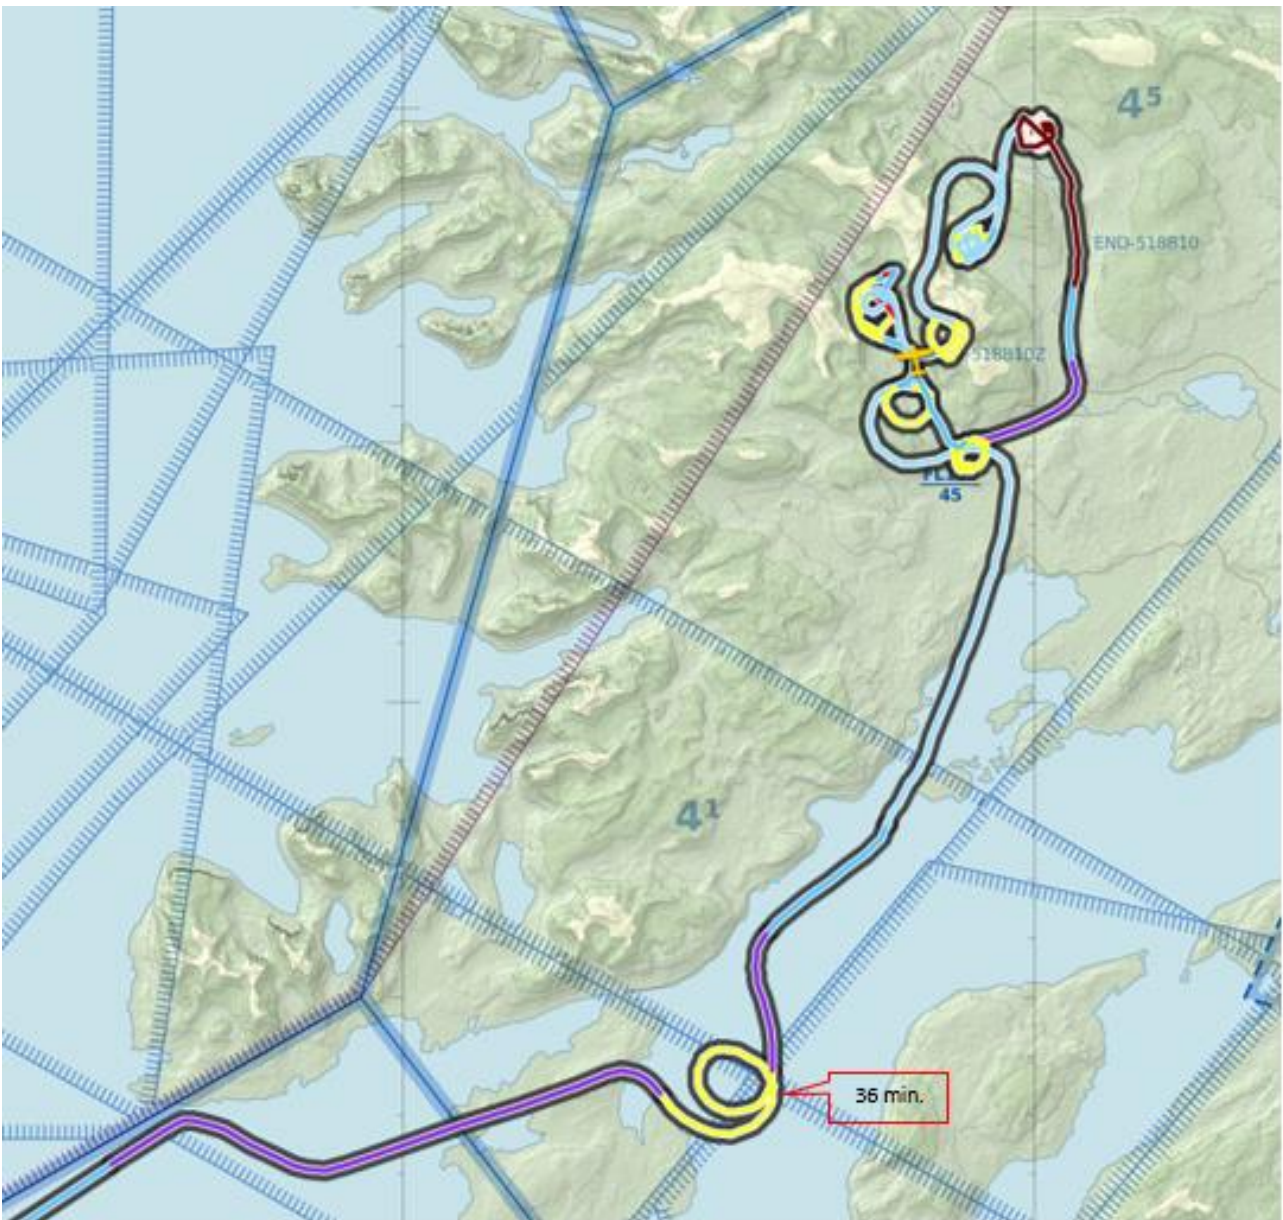
I navigasjonsprogrammet SkyDemon er flyturen registrert (se figur 2 og figur 3). 36 minutter etter avgang (markert i figur 2) hadde de kommet ned i en høyde på ca. 1 000 ft over havet langs kystlinjen på sydvestre del av Senja. Været var imidlertid så tett foran dem at fartøysjefen utfra terrenget i området skjønnte at han ikke kunne fortsette i samme, lave høyde. Fartøysjefen vurderte å snu, men været bak dem hadde tettet seg og han fant det ikke tilrådelig å gjøre en 180 graders sving. Han valgte derfor å stige for å komme over fjellene. Fra da av fløy han i instrumentforhold (IMC), ved hjelp av autopilot, selv om han ikke hadde rettighet for å fly i henhold til instrumentflygereglene (IFR).

48 minutter etter avgang, da flyet på nytt var steget til ny marsjhøyde, denne gangen ca. 6 400 ft, tapte fartøysjefen kontroll og flyet kom inn i en styrtspiral (fartøysjefen har beskrevet det som et spinn). Det styrtet nedover til en høyde på ca. 2 600 ft i løpet av 21 sekunder før han fikk visuelle referanser og kunne gjenvinne kontroll på flyet. Gjennomsnittlig gjennomsynking tilsvarte ca. 11 000 ft/min. Heldigvis skjedde dette over en dal og ikke mot de høye fjellene på Senja.

Figur 2: Utdrag av fløyet trekk over Senja. På dette kartet fremkommer kvadrathøydene (Maximum Elevation Figures (MEF)) for det aktuelle området på Senja å være 4 100 og 4 500 ft. Fargekodene på fløyet trekk tilsvarer fargekodene på den vertikale profilen gjengitt i figuren under. Nødlandingen fant sted der hvor gult flysymbol befinner seg. Kilde: AIP & SkyDemon. Illustrasjon: SHT

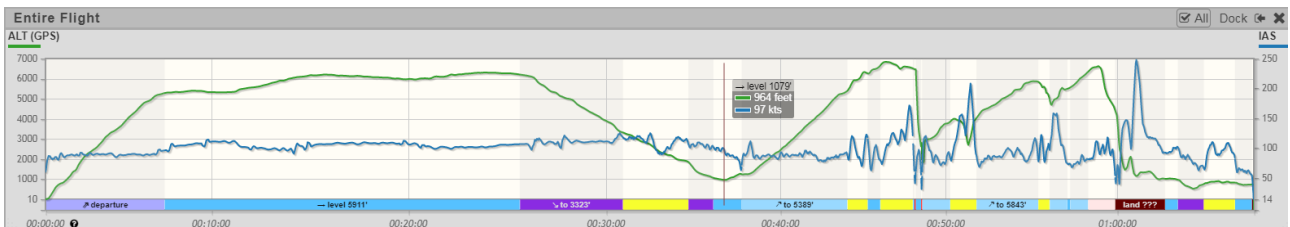
Figur 3: Hele flygingen fra avgang til landing. Grønn kurve viser flyets høyde over havet. Blå kurve viser flyets indikerte flyhastighet. Kilde: SkyDemon
