JB 2013/04

## RAPPORT OM ALVORLIG JERNBANEHENDELSE ØSTENSJØBANEN GODLIA 31.05.2012

Avgitt dato: 22.05.2013  
JB Rapport: 2013/04

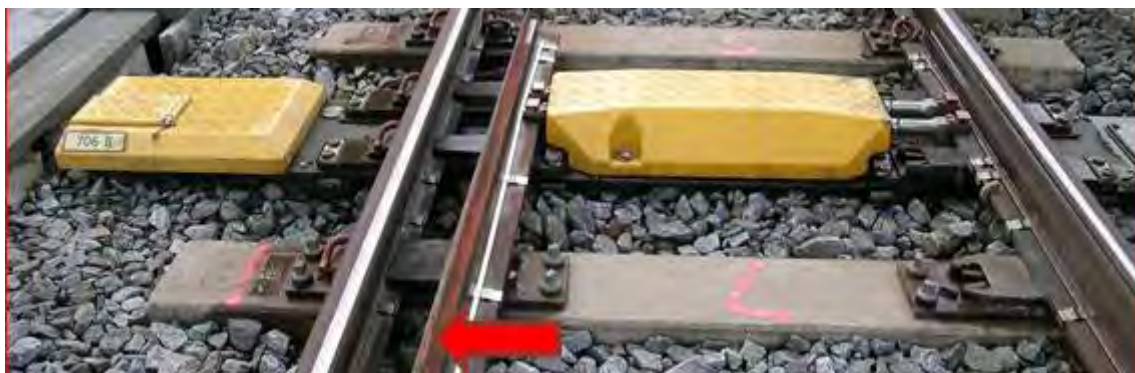
Figur 2: Drivmaskin 706B. Sporvekseltunga lå i samme posisjon (til rettspor) som vist på bildet og ble presset til venstre under oppkjøringen. Foto: SHT

På tidspunktet for ulykken lå sporvekseltungen som styres av drivmaskin 706B i feil posisjon, og kontrollen som skal sjekke at sporvekselen ligger i riktig posisjon var ikke koblet riktig. Dette medførte at kontrollsløyfen var feilaktig strappet, og satt ut av funksjon. Strappene var ikke ført inn i tegningen av maskinen, og det var dermed ikke samsvar mellom tegningene og koblingene i drivmaskinen. I tillegg var ledningen som gir spenning til motoren løs, og vekselen ble derfor ikke lagt over. Forløpet til hendelsen kan forklares på følgende måte:

- 706B - Løs ledning (dårlig kontakt) i manøverkretsen førte til at vekseltungen ikke la seg over slik den skulle.
- 706B - Kontrollsløyfen var feilkoblet/-strappet, og det ga dermed direkte signal til neste drivmaskin om at den kunne aktiveres. Resten av drivmaskinene virket som de skulle, og trafikkleder fikk indikering på at veksellgruppe 706 lå korrekt i avvikende togvei.

Den utløsende faktoren til at drivmaskinen ble kjørt opp var en løs ledning og feilaktig strapping av drivmaskinen. I utgangspunktet skal ikke neste drivmaskin få klarsignal dersom dette skjer, men ettersom kontrollsløyfen i drivmaskinen var feilaktig strappet indikerte drivmaskinen at alt fungerte som det skulle.

Tegningene til drivmaskin 706B stemte ikke med de faktiske koblingene i maskinen. Styringssystemet som beskriver vedlikehold av drivmaskiner har en omfattende beskrivelse og sjekklister av hvilke tester og kontroller som skal gjennomføres ved utskifting av komponenter. Det kommer ikke klart frem av teknisk regelverk hvem som har ansvaret for å sjekke at tegningene stemmer med de faktiske koblingene i maskinen.

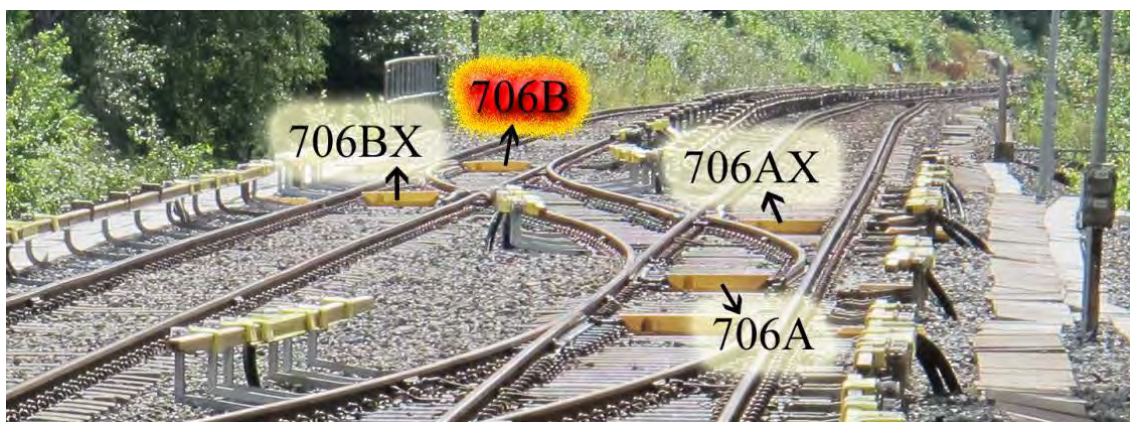
Drivmaskinen tilhører en veksellgruppe som er nummerert 706, og består av fire drivmaskiner 706A, 706AX, 706BX og 706B (se Figur 3) som står i avhengighet til hverandre. Det var drivmaskin 706B som feilet, og dette er første drivmaskin som aktiveres når veksellgruppen legges om. Rekkefølgen på drivmaskinene er satt opp i forhold til lokalstilleren, og drivmaskinen lengst fra lokalstilleren aktiveres først (706B).

Figur 3: Veksellgruppe 706 på Godlia, 706B er vekselen som ble kjørt opp. Foto: SHT
