RAPPORT OM LUFTFARTSULYKKE NÆR VANGSNES, SOGN OG FJORDANE 14. JUNI 2016 MED ROBINSON HELICOPTER COMPANY R22 BETA, D-HTIK

Avgitt dato: 30.01.2017
SL Rapport: 2017/01

- Type og reg.: Robinson Helicopter Company R-22 Beta, D-HTIK
- Produksjonsår: 1992
- Motor: Textron Lycoming O-320-B2C

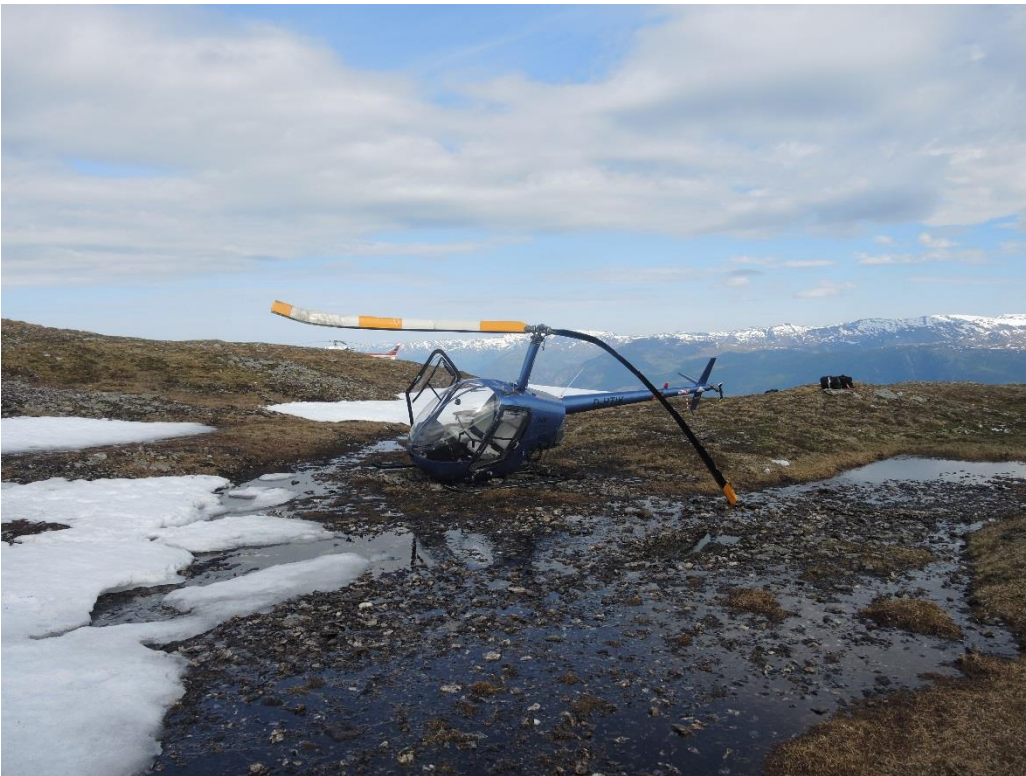
Terrenget i området var svakt hellende mot nord med noen flate partier, og et av disse feltene ble valgt for landing. På grunn av den reduserte motoreffekten ble det en hard landing. Det venstre understellet knakk og helikopteret veltet mot venstre. Rotoren slo i bakken og det oppstod omfattende skader på helikopteret.

Figur 2: Oversikt over havaristedet, bildet er tatt etter at helikopteret ble rettet opp. Foto: SHT

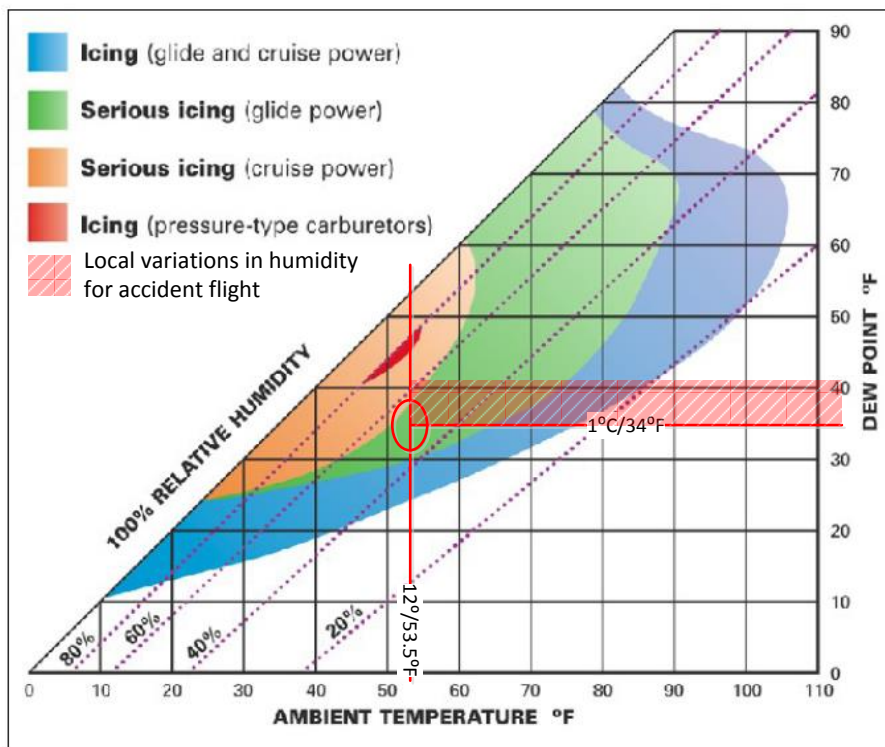
Figur 3: Diagram for luftfuktighet og risiko for forgasserising. De lokale forhold som rådde ved ulykken er lagt inn som røde markeringer og skravert felt. Kilde: FAA

Ved å plote inn lufttemperatur og duggpunktstemperatur som angitt i rapporten fra meteorologisk institutt i et diagram som finnes i FAA's Special Airworthiness Information Bulletin (SAIB) CE-09-35 “Carburetor Icing Prevention”, finner man at risikoen for forgasserising har vært tilstede, se figur 3. Mangel på respons fra motoren ved øket pådrag av kollektiv stikke etter en periode med flyging på samme høyde uten forgasservarme sannsynliggjør også forgasserising.

- Forgasservarme ble ikke benyttet.
- SHT mener at det observerte tapet av motoreffekt mest sannsynlig er forårsaket av forgasserising. Det er ikke funnet feil på hverken motor eller tenningsystem.
- Valg av flyhøyde over terreng med fordamping fra snøflater utsatte helikopteret for lokale variasjoner av luftfuktighet, noe som økte risikoen for forgasserising.
- I dette tilfellet kan det også synes som valg av høyde over terreng og flygetrase har gitt fartøysjefen små muligheter til å gjøre annet enn å foreta nødlanding før tap av rotorturtall hadde medført kontrollproblemer.
