RAPPORT

SL 2012/17

RAPPORT OM LUFTRAFIKKHENDELSER
RELATERT TIL FLYDAG PÅ KJELLER 25. MAI 2008
MED LN-TSB, LN-DHZ, OY-NPB, LN-RPU, LN-KKS,
LN-TUJ OG LN-TUL

Avgitt dato: 21.11.2012
SL Rapport: 2012/17

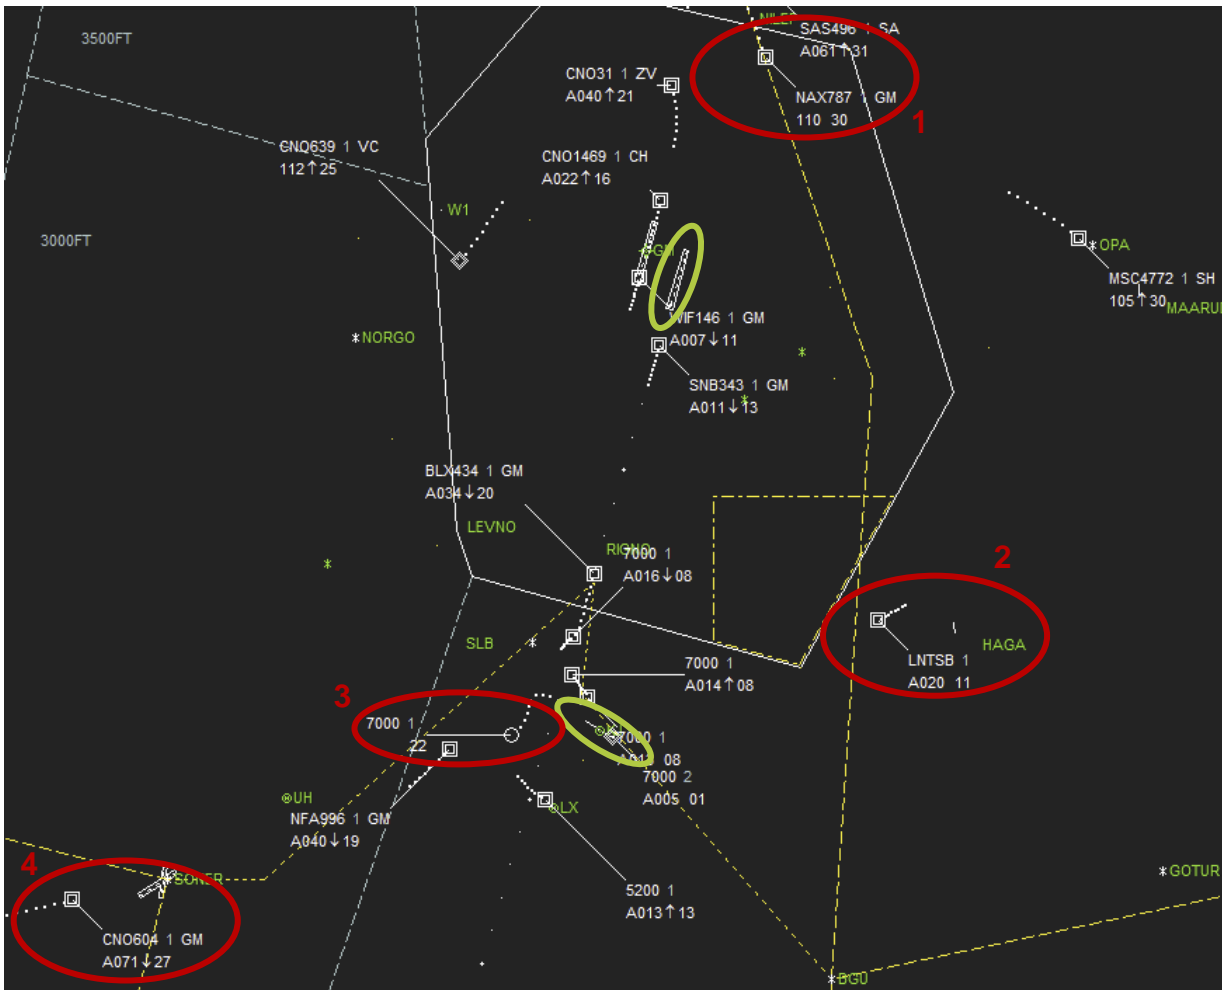
Etter at fallskjermhopperne var droppet, gikk LN-TSB ned til 2 000 ft og holdt seg i området rundt Haga, sydøst for Gardermoen (se figur 2).

Figur 2: Radarbilde fra området kl. 15:09:38. Den store, hvite sekskanten i øverste halvdel av bildet er Gardermoen kontrollsoner. Gardermoen rullebane 01R og Kjeller flyplass er begge markert med grønne ringer. Fire av de flyene som omtales i denne rapporten er merket med røde ringer: 1: NAX787, 2: LN-TSB, 3: LN-DHZ (indikerer transponderkode 7000) og 4: CNO604. For øvrig vises noen av helikoptrene som drev med rundflyging (transponderkode 7000) og et Sea King helikopter (transponderkode 5200), samt ankomende og avgående fly til og fra Gardermoen.
