RAPPORT

JB RAP: 3/2005

Avgitt: 31. mars 2005

Togmateriell	Godstog
-type og reg.:	EL 14 2171
-fabr. år:	1968-1973
-motor(er):	6xNEBB ELM982st (5082kw/6930hk)
Dato og tidspunkt:	21.09.2004 kl. 2248
Hendelsessted:	Askertunnelen
Type hendelse:	Brann/eksplosjon
Type transport:	Gods
Værforhold:	Ikke relevant
Lysforhold:	Ikke relevant
Føreforhold (skinner):	Ikke relevant
Antall om bord:	1 lokomotivfører
Personskader:	Ingen
Skader på materiell:	Brannskader i maskin, skadet trinnvelger
Andre skader:	Ingen
Lokomotivfører	
-kjønn/alder:	Mann/47, år
-utdanning:	Lokomotivfører
-erfaring:	Utsjekket som lokomotivfører 1980
Informasjonskilder:	CargoNet AS, HSLBs egne undersøkelser og tidligere utgitt rapport (JB RAP 5/2004)

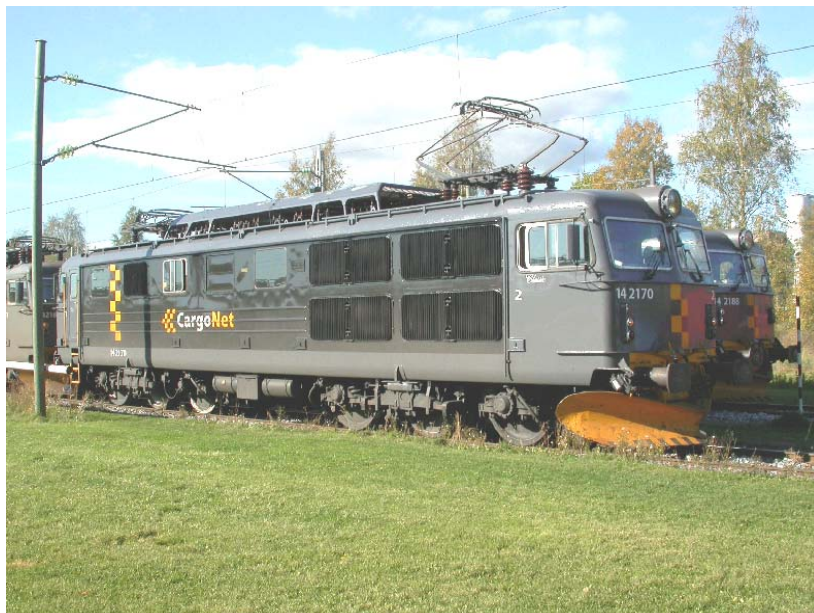
Bilde 1 viser lokomotiv type EL 14.

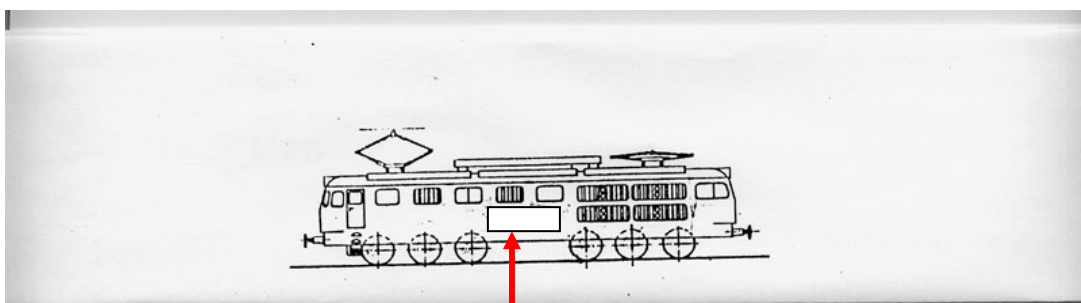
Skisse av EL 14. Trinavelgeren (spenningsregulatoren) er plassert på midten i lokomotivet sammen med transformator på innsiden i maskinrommet.
