RAPPORT

Vei 2010/02

RAPPORT OM VEITRAFIKKULYKKE PÅ SMESTAD I
OSLO DEN 21. JUNI 2007 HVOR EN MOBILKRAN
KOLLIDERTE MED EN PERSONBIL OG EN
MOTORSYKKEL

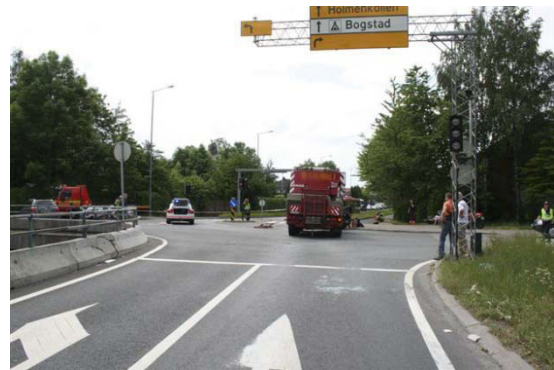
Figur 3: Viser mobilkranen der den ble stående etter ulykken. Glassrester fra personbilen kan ses i høyre felt før stopplinja. (Foto: politiet)

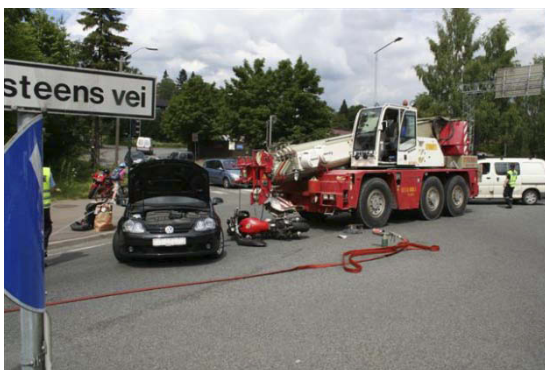
Figur 4: Posisjoner til kjøretøyene etter ulykken sett sørfra, motorsykkelen er flyttet. (Foto: politiet)

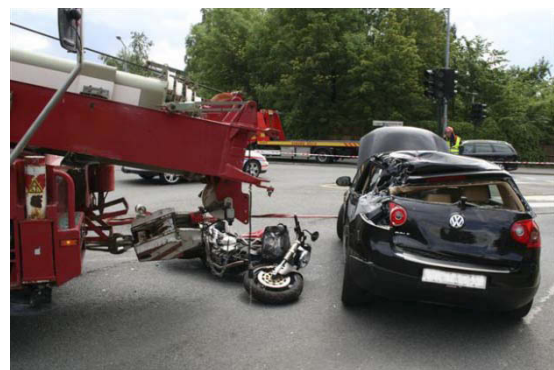
Figur 5: Posisjoner til kjøretøyene etter ulykken sett nordfra, motorsykkelen er flyttet. (Foto: politiet)

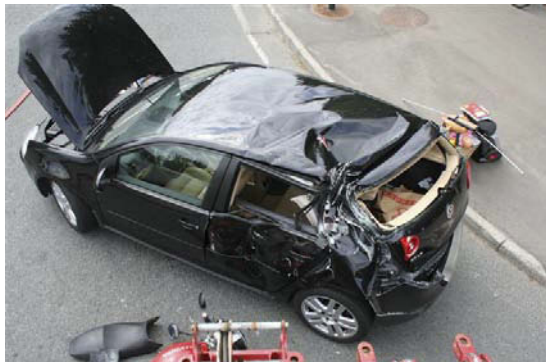
Mobilkranens fremre del (kranbommen) traff bakre del av kupéen til personbilen, presset denne inn og forårsaket store skader i bilens venstre bakpart. Motorsykkelen fikk en del bulker og skrapemerker. Foruten fremre venstre støttebein som falt av i kollisjonen, fikk mobilkranen kun ubetydelige skader.

Figur 6: Viser skader på venstre bakdel på personbilen. (Foto: politiet)

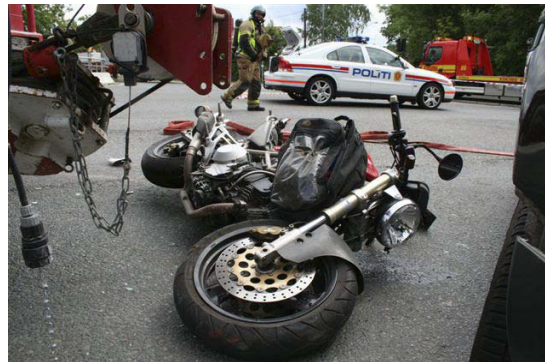
Figur 7: Visert motorsykkelenens bulker og skrapemerker etter kollisjonen. (Foto: politiet)

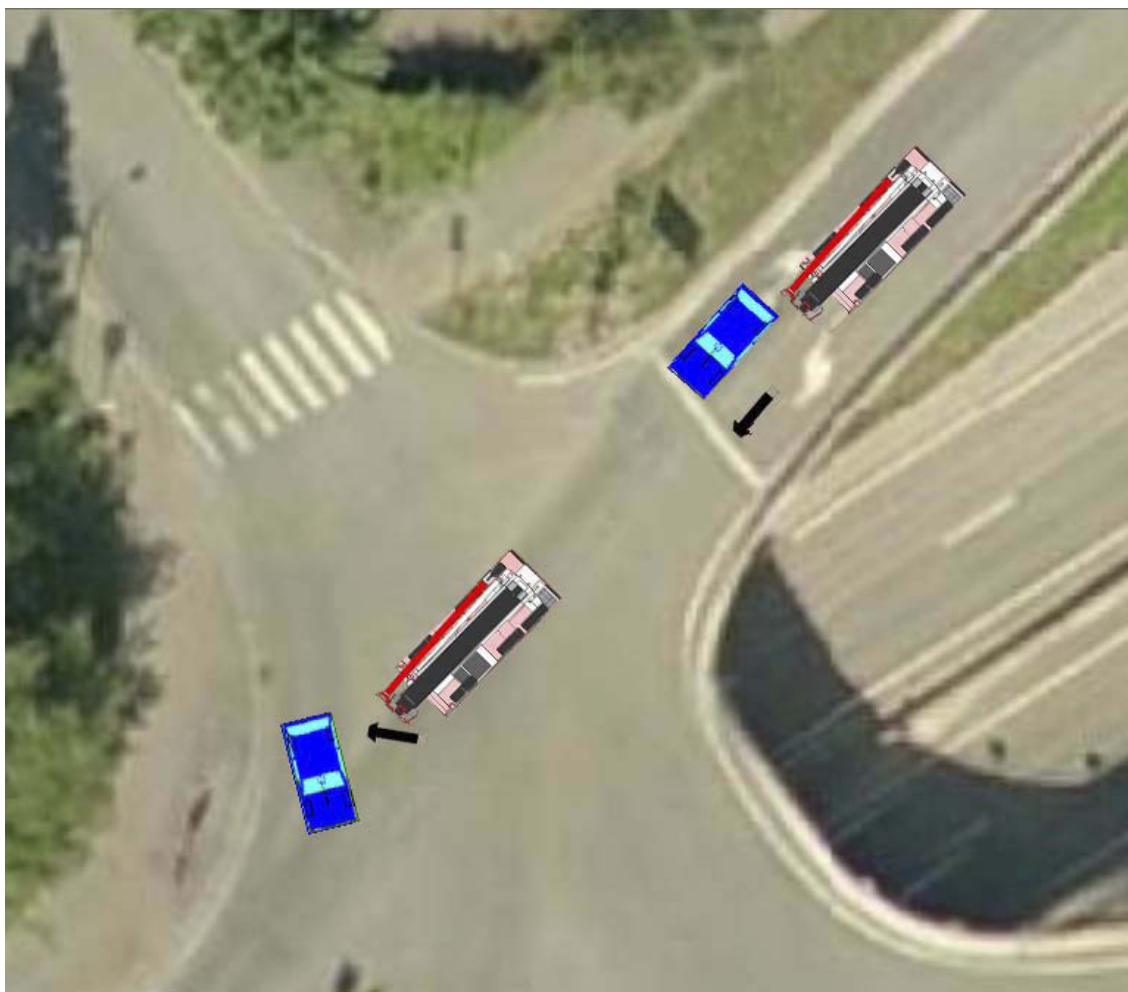
Personbilens bakre, venstre hjørne ble truffet av den utstikkende kranbommen (se Figur 8), mens motorsykkelen ble truffet av mobilkranens venstre side foran. Motorsykkelen veltet og føreren ble liggende foran denne etter sammenstøtet. Mobilkranen skubbet deretter motorsykkelen og motorsykkelføreren foran seg. Kranbommen heftet seg i personbilen, og skjøv denne foran seg inntil alle kjøretøyene stoppet 20 til 25 m ut i krysset. Etter sammenstøtet dreide personbilen og ble stående med en vinkel på ca. 60 grader mot venstre. Motorsykkelen ble liggende foran venstre forhjul delvis under mobilkranen, mens motorsyklisten ble liggende foran motorsykkelen.

Det ble funnet glassrester i høyre kjørefelt før lyskrysset, og tilsvarende glassrester på vaiertrinsa til mobilkranen. Ut fra bilder har SHT registrert glassnedfall og riper i asfalten fra antatt kollisjonspunkt og frem til kjøretøyenes sluttposisjoner. Glassnedfallet stammet sannsynligvis fra personbilens side- og bakrute, og dette passer med at påkjørselen skjedde i forkant av krysset Viggo Hansteens vei/Dalsveien sett fra øst. Mobilkranens front sto 20-25 m fremfor stopplinjen inne i krysset. I følge politidokumentene ble det ikke registrert bremsespor fra mobilkranen.

Figur 8: Illustrasjon av antatte posisjoner mellom kjøretøyene i det første sammenstøtet basert på skader på kjøretøyene og glassrester på kjørebane. Sluttposisjonen til mobilkranen og personbilen er plassert ut fra skissen i politidokumentet (motorsykklet var flyttet og lå under mobilkranen da kjøretøyene kom til ro). (Flyfoto: Gule sider).

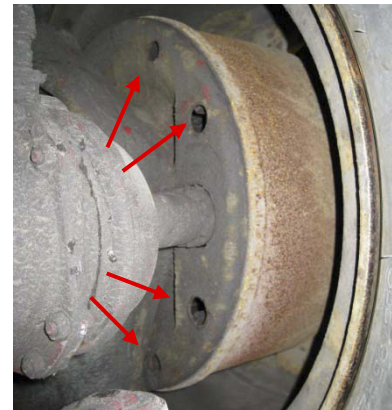
Figur 10: Inspeksjonsluker på aksel 2, venstre side.

SHT har gjort egne undersøkelser som viser at det er vanskelig men ikke umulig å kontrollere bremsebeleggtykkelse på både øvre og nedre bremsesko gjennom inspeksjonslukene. Det er også mulig å foreta en funksjonskontroll av bevegelsen til bremseskoene som beskrevet i mobilkranens vedlikeholdsanvisning (kap. 1.8.3). Figur 10 viser inspeksjonslukene for bremsebelegg og deler av bremsesko/-belegg.

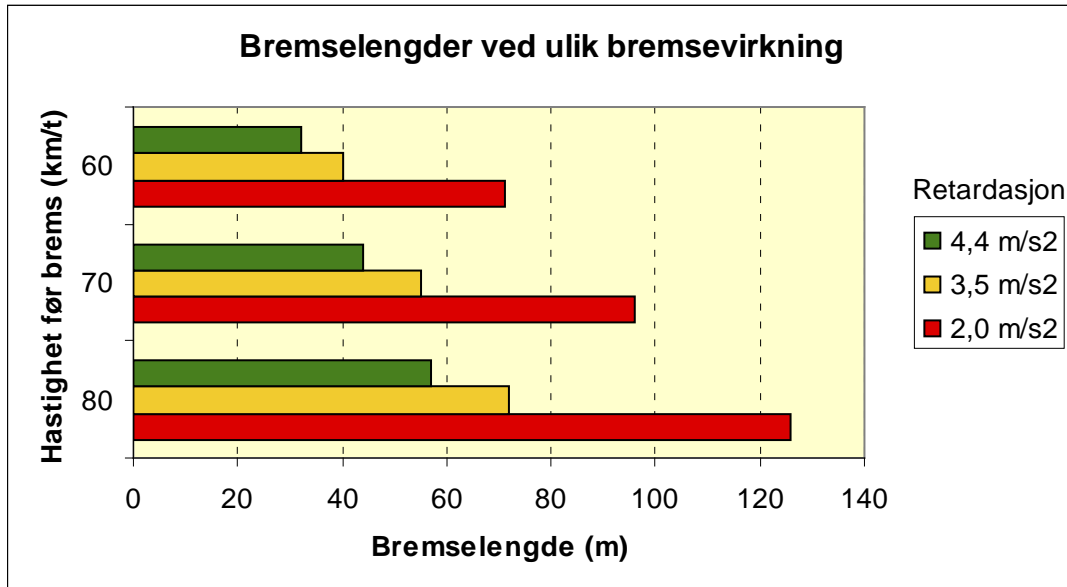
”Retardasjonsmåling på prøvebanen med et lufttrykk i bremsesystemet på 7 bar, det vil si maks trykk på lufttankene, ble målt til en midlere maksimalretardasjon på $2,0 \text{ m/s}^2$. Ved andre gangs oppbremsing var trykkfallet så stort at det falt ned til 4,5 bar. Den midlere maksimalretardasjon ble redusert til $1,4 \text{ m/s}^2$. Statens vegvesen konkluderte med at svake bremsere kan ha vært medvirkende årsak til

ulykken og at de svake bremsene ikke har oppstått plutselig, men blitt gradvis svakere over lengre tid.”

Figur 11 viser at mobilkranen hadde over dobbelt så lang bremsestrekning (rød søyle) som kravet i kjøretøyforskriften tilsier (grønn søyle). Den gule søylen viser grenseverdien for når det normalt blir nedlagt bruksforbud.

Figur 11: Bremselengde på flat veistrekning ved ulik bremsevirkning og hastighet.

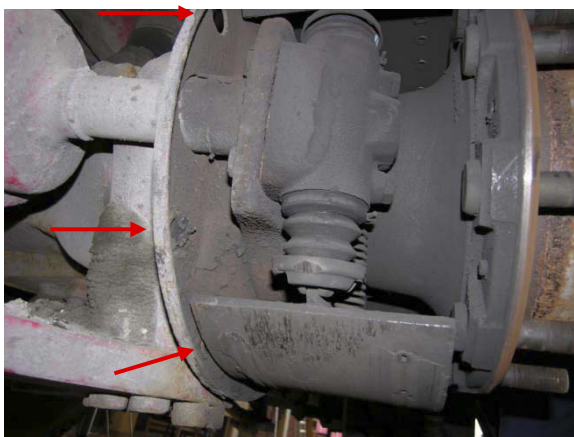
- Alle ekspanderne fungerte. En av dem ble demontert og inspisert. Den var rikelig smurt og ikke slitt.
- Bremsebeleggtykkelse og tromler ble målt. Bremsebeleggene har en neddreining på siden som angir minste tykkelse på 4,5 mm. Bremsebeleggtykkelsen ble målt ytterst og innerst på endene og på midten. Trommeldiameteren ble målt midt i tromlene. Generelt var tromlene betydelig ripete og noe koniske, men ikke utslitt.
- På tre av hjulene på aksel to og tre var bremsebeleggene helt nedslitt ved påløpende ende av primærskoene. På det fjerde hjulet var bremsebelegget ved påløpende ende av primærskoene slitt under den anbefalte grensen. Aksel en hadde margin til minste bremsebeleggtykkelse.
- Bremseakademiet AS konkluderte med at tilstanden på bremsene på aksel to og tre kunne forklare den dårlige bremsevirkningen på mobilkranen.

Figur 14: Utslitte bremsebånd. Kontaktflaten mellom trommel og bremsesko var stål mot stål. Bildet viser også at ekspanderen ved primærskoen (nedre) er betydelig mer justert etter slitasje på bremsebåndet. De røde pilene peker på inspeksjonslukene.

Etter en nærmere gjennomgang av vedlikeholdshistorikken, har firmaet opplyst at det sannsynligvis ikke har vært foretatt utskifting av bremseklapper i hjulbremsen på denne kranen. På spørsmål fra SHT har ikke firmaet kunnet fremlegge dokumentasjon på at bremsene på mobilkranen er vedlikeholdt slik mobilkranens smøre- og vedlikeholdsanvisning beskriver (se kapittel 1.8.3).

T.O. Bull AS har opplyst til SHT at de gikk ut fra at bremsebåndene var likt slitt, og derfor kun inspiserte de øverste båndene som var lettest å komme til. I følge firmaet er kranene inne til service hver 6. mnd i tillegg til den årlige sakkyndige kontrollen. På den halvårige servicen blir det skiftet olje og filter i tillegg til å utbedre eventuelle mangler som fører av mobilkranen eventuelt har rapportert.
