RAPPORT

JB RAP: 6/2004

Avgitt: 5. mai 2004

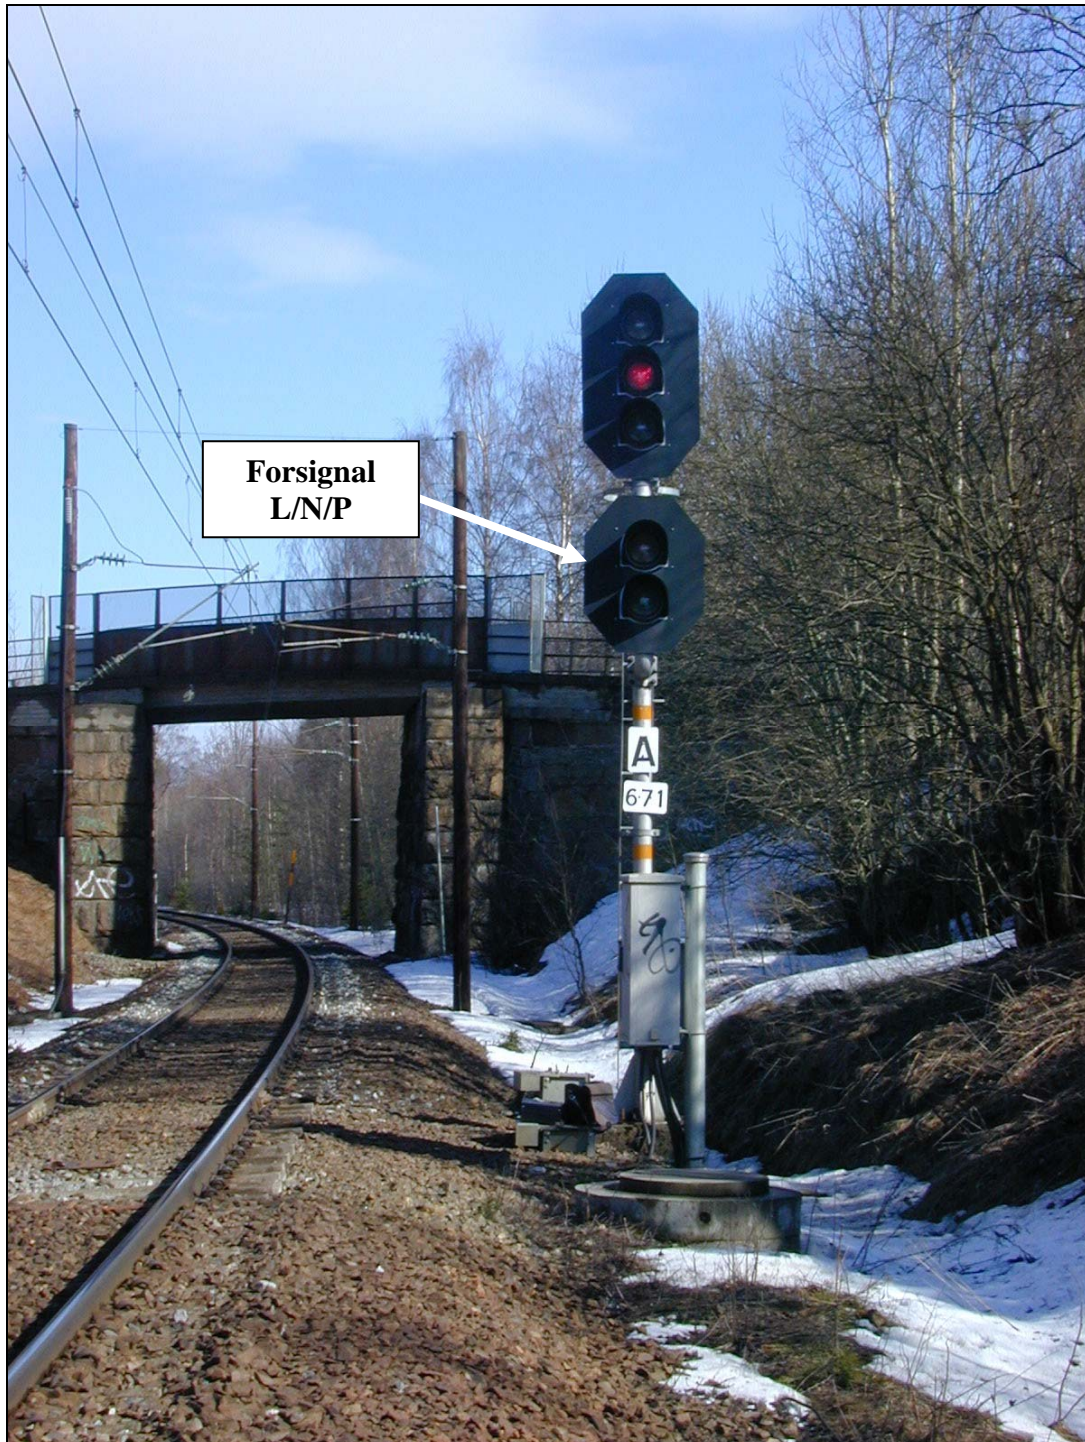
Bilde nr.1
Innkjørhovedsignal A med forsignal L/N/P på Jessheim stasjon

Togpersonalet på nordgående tog 1657 rapporterte at forsignal L/N/P (se bilde nr.1) viste grønt lys under togets innkjøring til Jessheim stasjon kl. 1015, 6. desember 2002. Forsignal L/N/P er plassert nede på signalmasten for innkjørhovedsignal A ved Jessheim stasjon. Da tog 1657 kjørte inn i spor 2, registrerte lokomotivføreren at det tilhørende utkjørsignal L var i stopp. Ca 30 – 90 sekunder etter at toget hadde stoppet i spor 2 oppdaget lokomotivføreren sydgående tog 1662 på blokkstrekningen i retning Hauer seter stasjon. Tog 1662 kjørte som normalt inn i spor 1 og krysset med tog 1657 som stod stille i spor 2. Det oppsto ingen farlig situasjon i dette tilfellet.

Det har så langt ikke vært mulig å finne noen naturlig forklaring på hvorfor det i følge observasjonene til togpersonalet i tog 1657, ikke var samsvar med hva forsignal L/N/P og utkjørsignal L viste. Det har fra Jernbaneverkets side blitt foretatt isolasjonsmåling av kablene til det aktuelle forsignalet. Disse målinger ga ingen feilindikasjon. Det har også blitt foretatt funksjonsprøve av sikringsanlegget uten at feilen har oppstått på nytt. Ytterligere tester og simuleringer er utført av HSLB med assistanse av signalteknisk personell fra Jernbaneverket. Testene gikk ut på å forsøke å fremprovosere den innrapporterte hendelsen, for å se om sikringsanlegget kunne gå til en farlig signalstatus. Det lot seg ikke gjøre å fremprovosere feil signalbilde på forsignal L/N/P, da sikringsanleggets innebygde forriglinger og sikkerhetsbarrierer fungerte. Testene ga for

3. Vurdere å kunne hente ut logg med replayfunksjon av sikringsanleggets tilstand lokalt, og i sann tid med tidsmerking (JB tilråding nr. 22/2004).
4. Vurdere om sikringsanleggets logg også bør omfatte lokal logging av signalbildene på alle forsignaler (JB tilråding nr. 23/2004).
5. Vurdere å foreta en sikkerhetsanalyse for sikring av koblingsskap på hovedsignaler og forsignaler (JB tilråding nr. 24/2004).

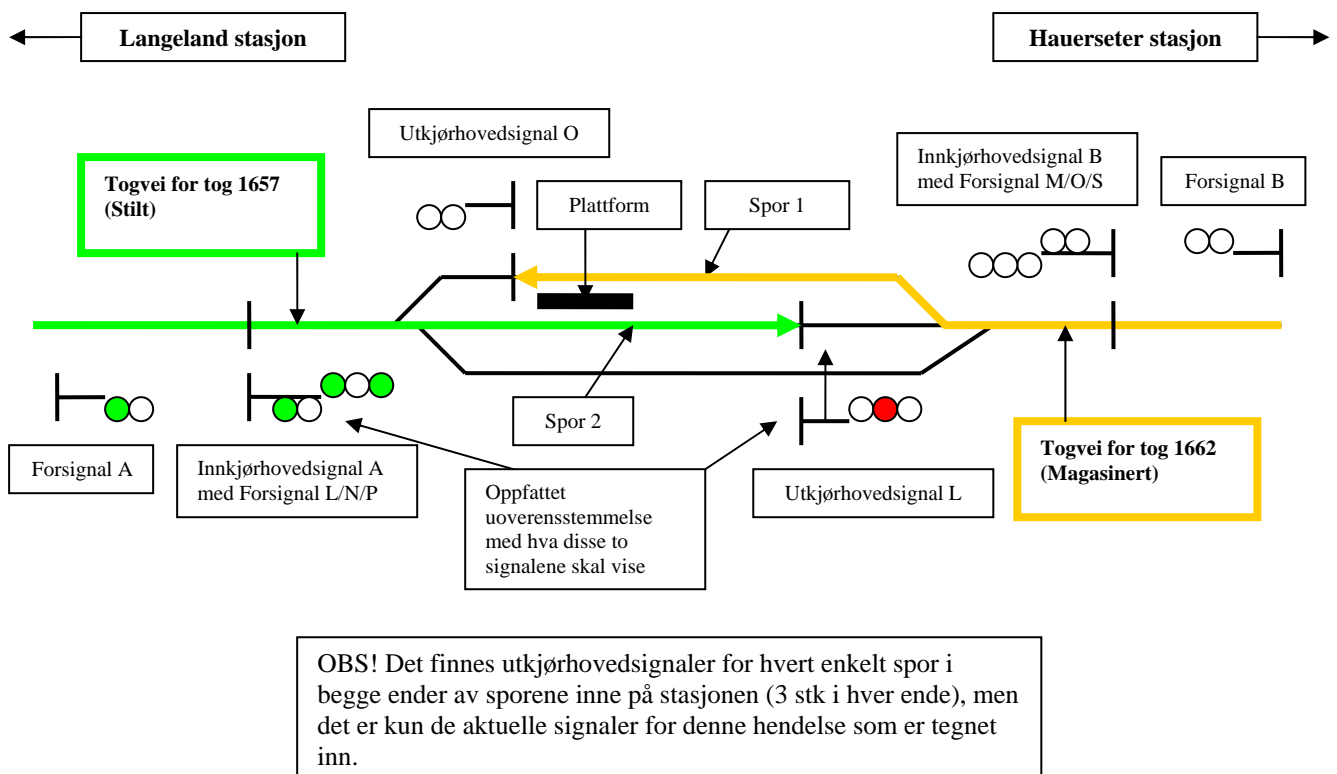
Situasjonsskisse over hvordan togpersonalet i tog 1657 oppfattet signalene på Jessheim stasjon, 6. desember 2002

inn på stasjonsområdet, oppdaget de at utkjørsignal L som tilhører forsignal L/N/P viste signal i ”stopp” (rødt lys). Tog 1657 fortsatte inn på stasjonen i spor 2 og stoppet ved plattform. Spor 2 er stasjonens hovedspor. Ca. 30 – 90 sekunder etter at deres tog (1657) hadde stoppet, oppdaget togpersonalet at kryssende tog 1662 kom imot og kjørte inn i spor 1. Lokomotivføreren ringte umiddelbart til toglederen ved fjernstyringssentralen på Oslo S og fortalte om det de hadde observert. Toglederen opplyste at han ikke hadde registrert noe unormalt med denne kryssingen. Etter telefonsamtalen kjørte tog 1657 med redusert hastighet videre mot Eidsvoll stasjon, som var togets endestasjon. Lokomotivføreren følte situasjonen rundt kryssingen på Jessheim stasjon såpass ubehagelig, at han ringte sin leder og fortalte om hendelsen. Han ble da etter eget ønske inntil videre fritatt for tjeneste.
