BULLETIN

BUL 37/98

-type og reg.: Cessna 150F, LN-IKD

Type hendelse: Nødlanding etter tap av motoreffekt

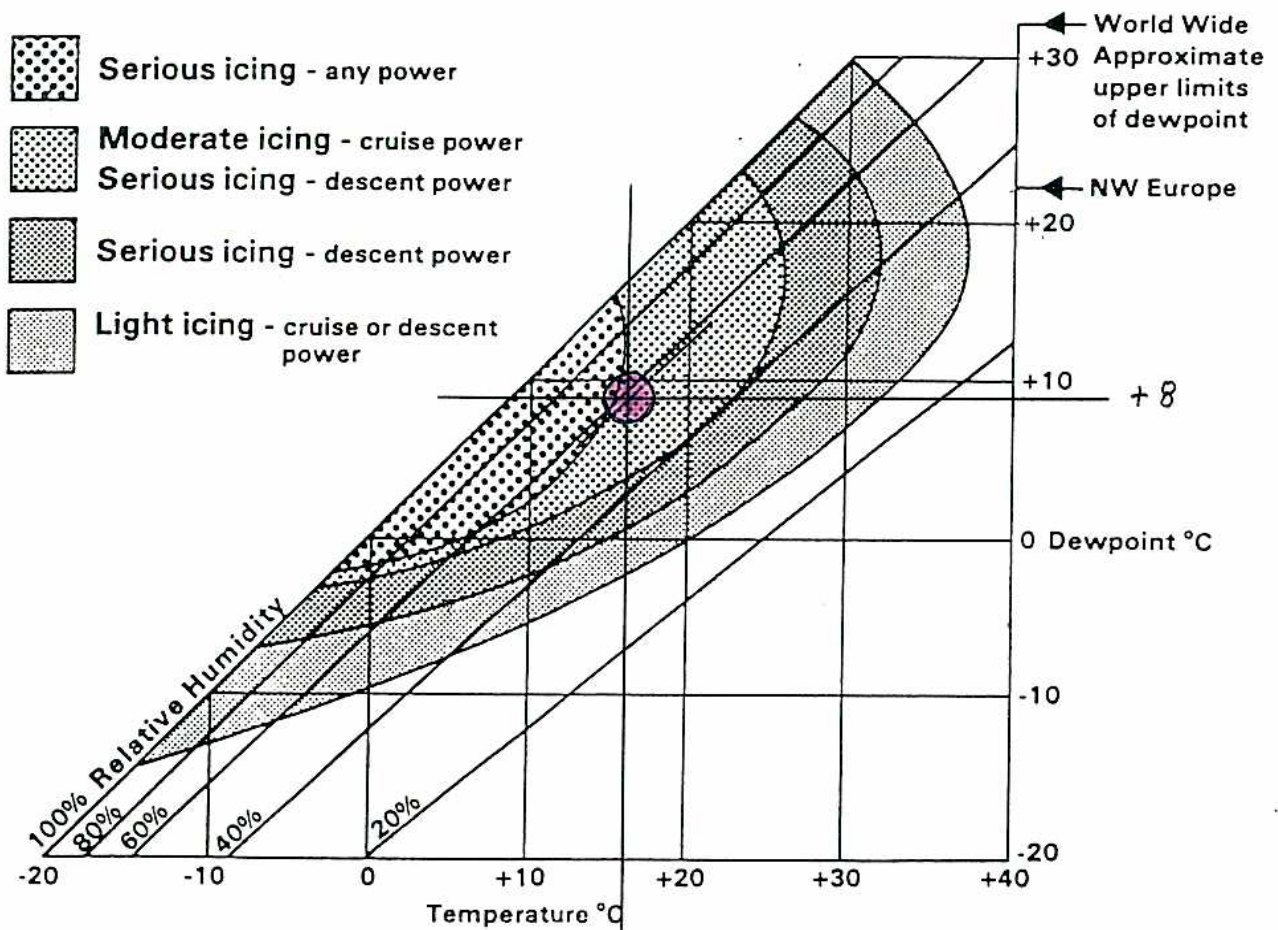
CARBURETTOR ICING IN AIR FREE OF CLOUD, FOG, OR PRECIPITATION

Da det ikke er funnet feil ved motoren eller drivstoffsystemet er det etter HSLs mening nærliggende å anta at årsaken til at motoren mistet effekt var forgasserising. Fartøysjefen satte først throttlen til tomgang og deretter forgasservarmen på (han gir selv uttrykk for at han har vært noe sen med forgasservarmen). Ved den aktuelle vær-situasjonen vil ising hurtig oppstå i forgasserens venturie når throttlespjeldet lukkes. I en slik situasjon kreves det noe tid for forgasservarmen å smelte isen, tid som pga. den lave høyden ikke var tilgjengelig i dette tilfellet. En anbefalt teknikk under slike flygeforhold som var denne dagen skal være å gi full forgasservarme i god tid før throttlespjeldet lukkes.

Et skjema som kan beskrive faren for ising i forskjellige kombinasjoner av temperatur, duggpunkt og relativ fuktighet følger vedlagt. Med de aktuelle verdier fra ulykkesdagen inntegnet viser skjemaet at faren for forgasserising var overhengende (Serious icing - descent power). En samlet vurdering av situasjonen vil dermed få som konklusjon at værforholdene lå tilrette for forgasserising og at fartøysjefen brukte en noe uheldig fremgangsmåte med throttle/forgasservarme under sin nødlandingstrening.
