## RAPPORT

RAP: 31/2003

-type og reg.: McDonnell Douglas (Boeing) 369E, LN-OMP

Type hendelse: Luftfartsulykke, havari etter tap av motoreffekt

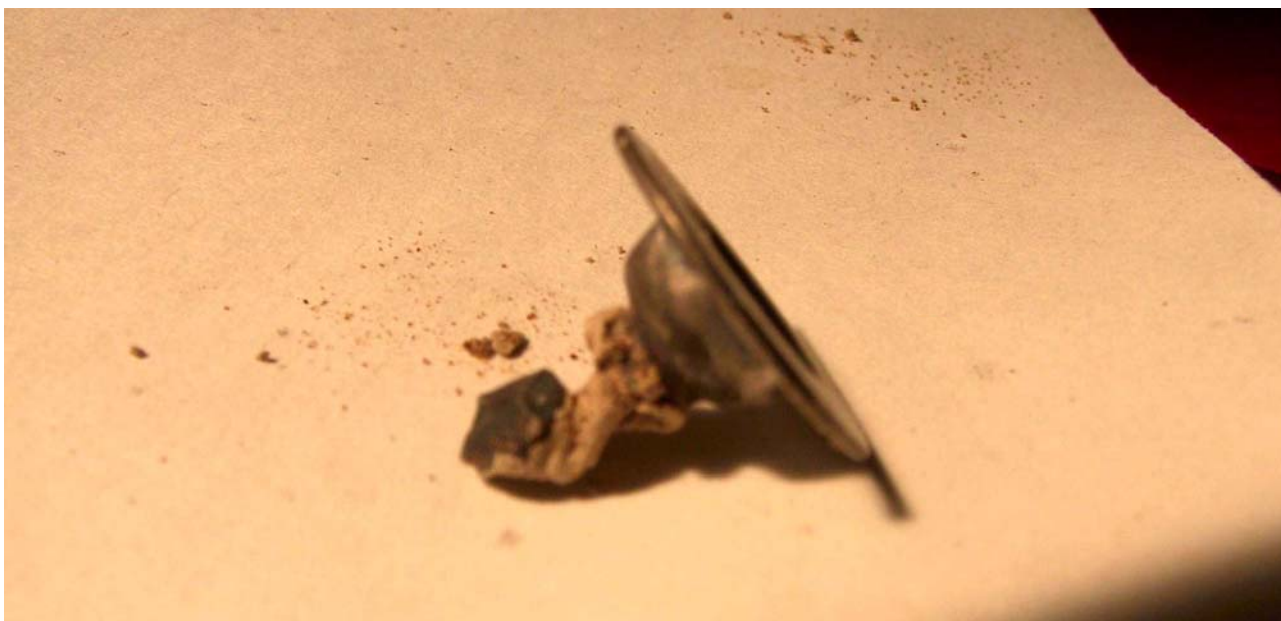
Før motorkjøring ble "Fuel pump filter" (5 µm) og "Fuel control unit screen" (60 µm) undersøkt uten at det ble funnet unormal forurensning i disse. Ved kontroll av "Fuel nozzle screen" (104 µm) ble det oppdaget at denne hadde kollapset og at den var full av et lyst finkornet belegg (se bilde av "Fuel nozzle screen" og skisse som viser drivstoffsystemet generelt). Etter at ny "Fuel nozzle screen" var montert, oppfylte motoren kravene ved samtlige testparametere under den påfølgende motorkjøringen. Etter motorkjøringen ble "Fuel pump" demontert og undersøkt uten at det ble funnet forurensning eller skade innvendig. Resultatene fra undersøkelsen hos Rolls-Royce er gjengitt i "Rolls-Royce Engine investigation report" datert 19. oktober 2001.

*"Fuel nozzle screen"*

Belegget som ble funnet på "Fuel nozzle screen" ble av LFK/ Analytisk laboratorium funnet å være aluminiumsoksid, oksid som ikke stammer fra komponenter laget av leget aluminium. I partikkelform er dette ofte brukt som blåsemiddel ved mekanisk rengjøring og benevnes da gjerne "aluminium grit". Kornene som ble undersøkt hadde varierende dimensjoner omkring 100 µm og hadde slitte, avrundete kanter. Dette tyder på at kornene ikke var nye, men at de hadde vært brukt til rengjøring.

HSL mener at funnene i "Fuel nozzle" gir en god forklaring på hvorfor motoren sluttet å levere effekt. Det er sannsynlig at forurensningen over tid gradvis tettet til "Fuel nozzle screen" uten at dette påvirket motorens ytelse. Etter hvert som det åpne arealet i gitteret ble tettet igjen økte trykkforskjellen over gitteret helt til gitteret ble klemt flat av drivstofftrykket. Denne plutselige svikten i gitteret oppstod da helikopteret var 25 m over bakken, og førte til en vesentlig reduksjon av gjennomstrømningsarealet. Den lille åpningen som var igjen var bare nok til å holde motoren i gang på lavt turtall.
