JB Rapport: 9/2006

# RAPPORT OM KOLLISJON MELLOM T-BANETOG OG SNØRYDDETRAKTOR PÅ MAKRELLBEKKEN T-BANESTASJON 1. FEBRUAR 2004

Avgitt  
Oktober 2006

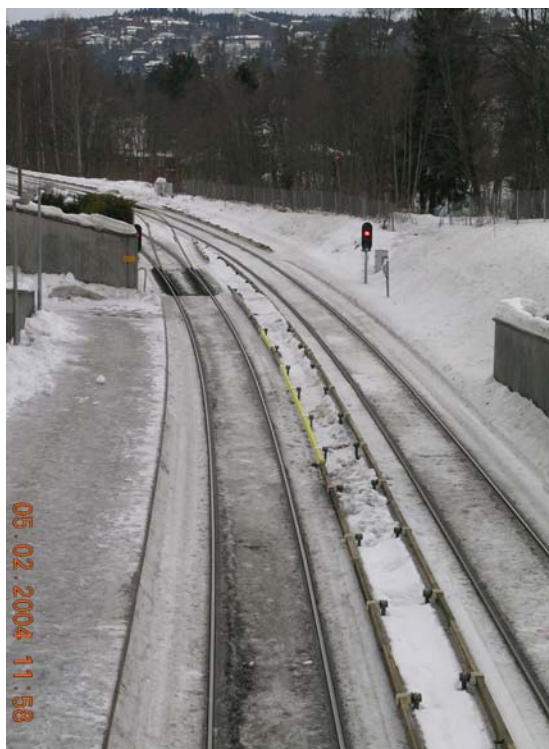
Ved Makrellbekken T-banestasjon kunne ikke isen og snøen som ble skrapet bort fra perrongen bare skyves vekk, men måtte freses (løftes) over en stor betongmur og vekk fra området. For å utføre dette var det nødvendig at to traktorer arbeidet samtidig. Traktoren med snøskuffa skrapet is og snø langs perrongen i kjøreretning mot kommende T-banetog (i henhold til dennes prosedyre) og la all snø og is i en haug på enden av perrongen. Den andre traktoren freste så denne snøen vekk. Dersom traktorene ikke arbeidet samtidig, ville perrongens ende fylles med snø og dermed gjøre utgang/inngang for reisende utilgjengelig.

Figur 1: Makrellbekken T-banestasjon sett i retning fra Oslo. Snøen ble brøytet mot muren av den ene traktoren. Den andre traktoren freste snøen over muren. T-banetoget kom kjørende inn på stasjonen i venstre spor, mot Oslo.

En utløsende faktor til ulykken var at snø og is som snøfreseren løftet over betongmuren denne aktuelle kvelden ble tatt av et svakt vinddrag som føyket snøen mot snøryddingstraktoren. Dette resulterte i at føreren av snøryddingstraktoren, som jobbet i retning mot ankommende tog, fikk redusert sikten til perrongkanten og til møtende tog. Den føykende snøen reduserte også sikten til togføreren som var på vei inn mot perrongen. I tillegg var den markerte 40 cm grenselinjen mot plattformkanten, som sikkerhetsinstruksjonen baserer seg på, usynlig pga av snø og is. Denne kombinasjonen førte sannsynligvis til at snøryddingstraktorens frontmonterte snøskuffe kom utenfor perrongkanten samtidig som et T-banetog ankom perrongen og gjorde en kollisjon uunngåelig. Begge traktorene hadde tent sine roterende, gule varsellamper. Farten på T-banetog ble anslått til 30-40 km/h i kollisjonsøyeblikket.

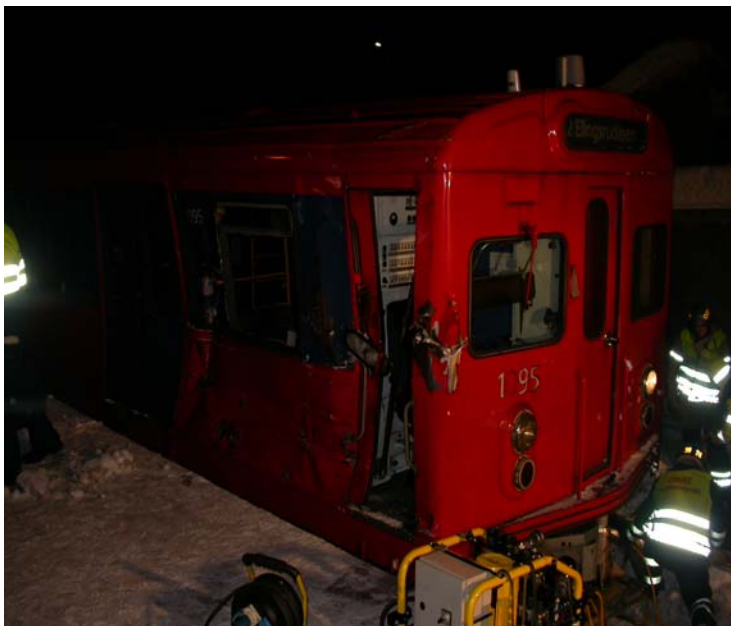
T-banetog nr. 205 traff traktorens snøskuffe i togets front på høyre side i høyde med førerens bryst når han sitter på førerplassen. Togets front, samt høyre side/vegg og ruter i første vogn ble delvis stuket/trykket inn i et langt kutt bakover.

Snøryddingstraktoren med snøskuffe som traff togets front ble skjøvet bakover og trykket mot en mur. Da muren og traktoren ikke ga mer etter, ble traktoren stuket, togets side ga etter og toget sporet av. Traktoren og skinnegangen ble påført skader av dette.

Figur 2: Skader i fronten på T-banetogets første vogn.

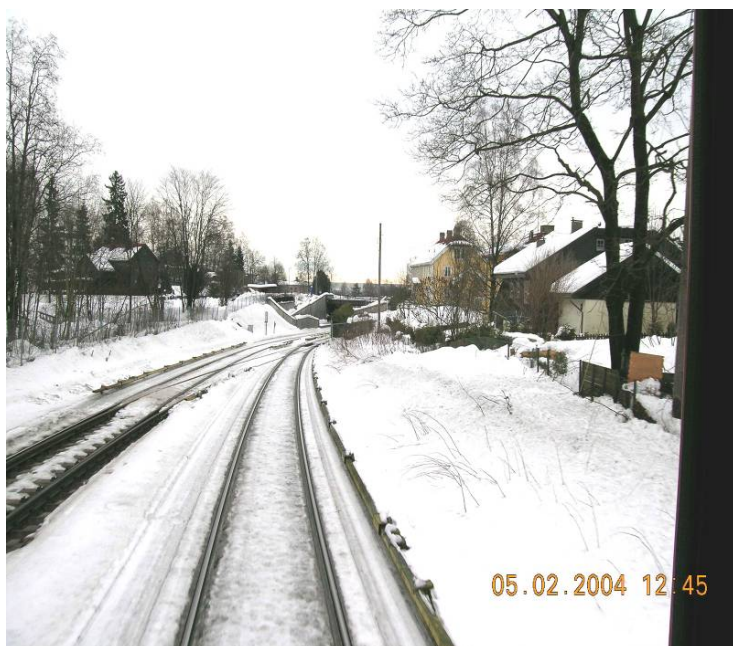
Ulykken skjedde ved Makrellbekken T-banestasjon, på perrongens ende som vender mot Østerås, ved sporet som fører mot sentrum. T-banetoget som kolliderte kom fra Østerås i retning sentrum. Linjen gjør her en høyresving inn til Makrellbekken T-banestasjon. Togfører har normalt ikke oversikt over denne perrongen før han omtrent ankommer perrongen. Dette skyldes høyresvingen kombinert med en stor betongmur på tvers av togets kjøreretning i enden av perrongen. Denne skjermer togførers oversikt.

Figur 3: Innkjøring til Makrellbekken stasjon mot Oslo.

6. Togfører hadde ikke innsyn til perrongen pga en høyresving og en tverrstilt betongmur i enden av perrongen. Det var ikke nedsatt hastighet på strekningen for å kunne bremse for uforutsette forhold.

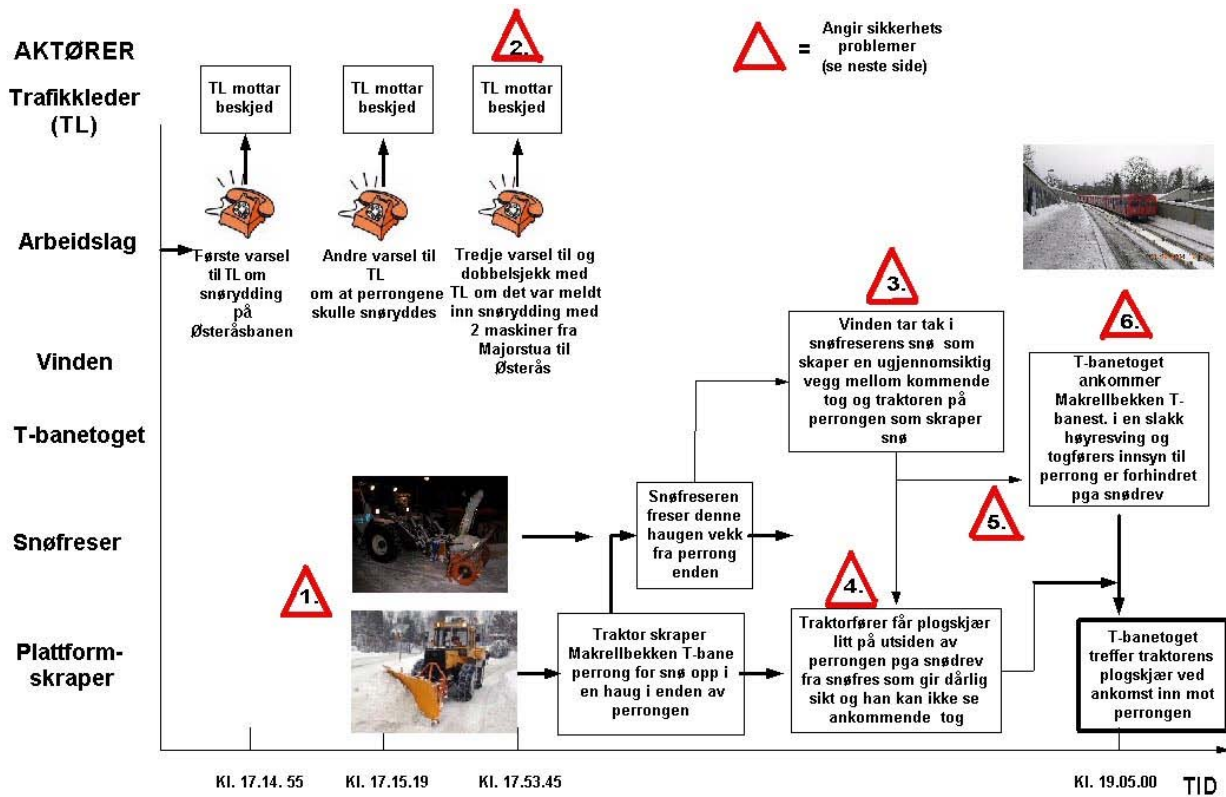
Vedlegg 2: STEP-diagram

Det har blitt utarbeidet et STEP-diagram (sequential time event plotting) over hendelsesforløpet om hvordan de involverte aktørene har bidratt til denne kollisjonen, samt en GAP-analyse. GAP-analysen identifiserer gapet mellom de innebygde sikkerhetstiltak og barrierer som etter forskrifter, instruksjoner og sikkerhetsanalyser skulle ha vært etablert og det som i virkeligheten var ivaretatt i ulykkesøyeblikket. Videre er det presentert et tidsbilde som viser interaksjonen mellom aktørene frem til kollisjonsøyeblikket. Det er også identifisert hvor det skulle ha vært bygget inn sikkerhetstiltak for å forebygge at utilsiktede forhold under arbeidet fikk lov til å utvikle seg til en ulykke. Disse tidspunktene og omstendighetene vises i vedlegget og er merket med røde nummererte trekkanter.

Tids- og aktør diagram som viser de som var involvert i hendelsesforløpet
