JB Rapport: 8/2006

**RAPPORT OM JERNBANEULYKKE I MIDDAGSELV TUNNEL,
OFOTBANEN, MED VESTGÅENDE GODSTOG NR. 9906, 12. MAI 2005**

Avgitt
Oktober 2006

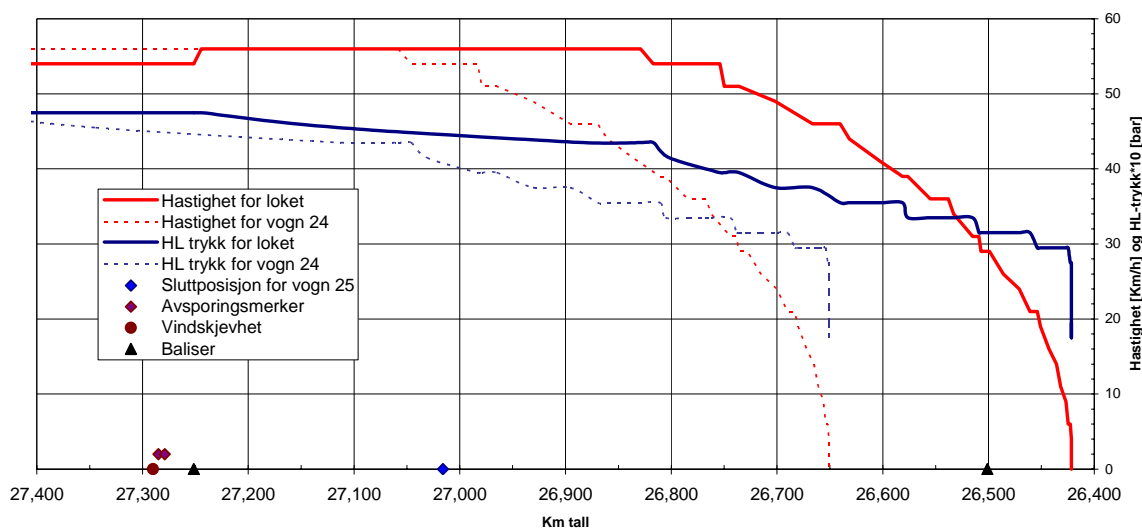
Figur 3 Togets hastighet og bremsetrykk ved avsporsingsstedet

Opplysningene fra loggen ble sammenstilt med opplysningene om baliseplasseringene i sporet, dermed kunne togets hastighet og trykket i bremseledningen plottes i forhold til banens kilometrering. Ved å legge inn kjente posisjoner for baliser, målte vindskjevheter, avsporingsmerker og sluttposisjon for den fremste av de avsporede vognene fremkommer diagrammet i figur 3.

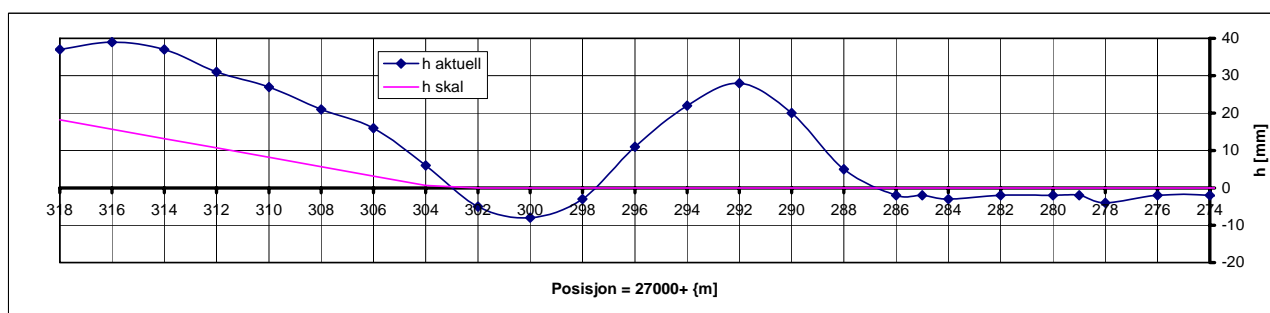
Figur 4 Overhøydeforløp på avsporsingsstedet

Representanter for havarikommisjonen og Jernbaneverket inspiserte sporet den 12.mai 2005 og identifiserte klatremarker ved km 27,285 og merker hvor hjulene falt ned på svillene ved km 27,279. Sporets overhøyde ble manuelt målt for hver 2 m mellom km 27,318 og km 27,270. Måledataene er tatt inn i vedlegg nr 2. En grafisk fremstilling av måledatene er vist i figur 4. Figuren viser at sporet hadde et uønsket overhøydeforløp i det målte området. Dette overhøydeforløpet gir en vindskjevhet på 7,5 o/oo (15 mm) mellom km 27,290 og 27,288.

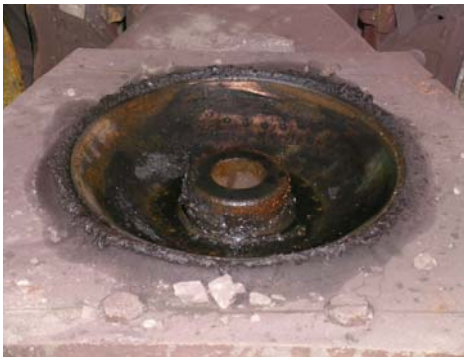
Figur 5 Senterpanne for boggi A vogn nr 1614

- generell inspeksjon: en del sprekker i festeanordning for vognkassen og i vognkassen. Mange sveisereparasjoner og nye sprekker. Sies å være vanlig og er ikke kritisk for vognens styrke
- moderate skader på hjulbanene etter avsporingen
- inspeksjon av alle (synlige) fjærer, ingen uregelmessigheter observert
- inspeksjon av sidebæringer, ingen uregelmessigheter observert
- løft av vognen med uttak av boggi A (boggitype SJ G 675). Inspeksjon av den sfæriske senterbæringen viste at en del fett var klint ut i bunn og langs omkretsen på toppen. Bronseforingen virket smurt og hadde ingen tegn til mekaniske skader, jf. figur 5 og 6
- trepunktsmåling (A-mål) utført for aksel 1 og 2; resultat: alle mål var 1 358 mm
- måling av hjulprofil alle hjul, se tabell 2 side 16

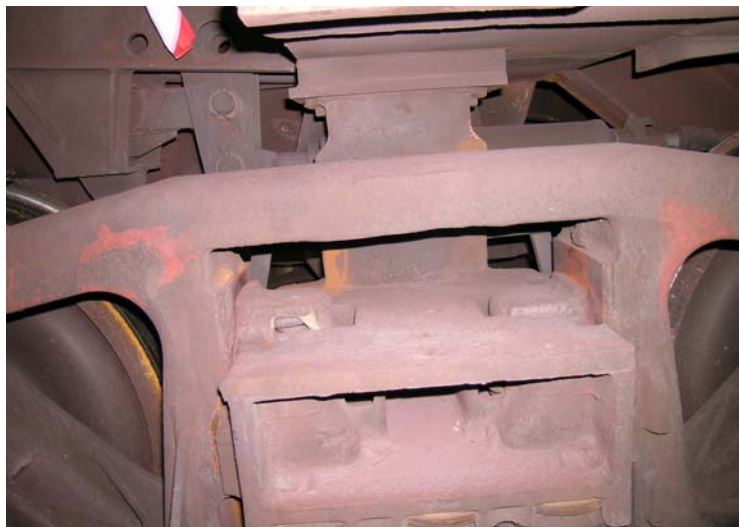
Figur 7 Ujevn kilstilling på venstre side av boggi B på vogn nr 26 i toget

- en del større sår og skader på hjulbanene etter avsporingen, særlig på første aksel
- inspeksjon av alle (synlige) fjærer: ujevn stilling på kilene ble observert for boggi B venstre side i fartsretning mot Narvik jf. figur 7

Kontroll av vedlikeholdstilstand for boggiene på vogn nr. 26 i toget viste to forhold som kan ha påvirket fordelingen av vertikalkreftene. Senterpanneforingene fremstod som relativt "tørre" (lite smurt). Foringene viste imidlertid ikke tegn til mekaniske skader eller sterk skjevslitasje. Kilene (glideskoene) i fjæringsmekanismen på venstre side av boggi B på vogn nr 26 i toget viste ulik høyde etter avsporingen. Dette kan tyde på en viss skjevslitasje og at dempingen av vognas vertikalbevegelser ikke fungerte optimalt.

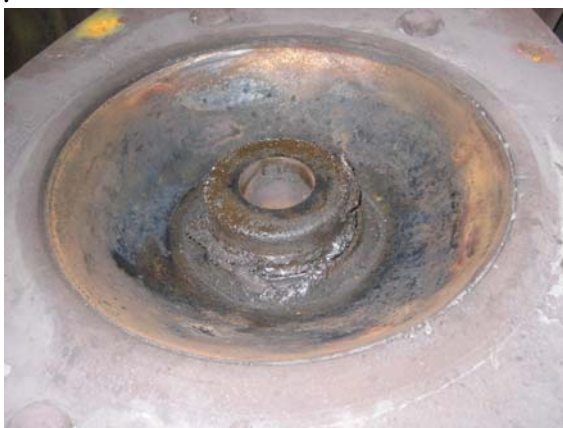
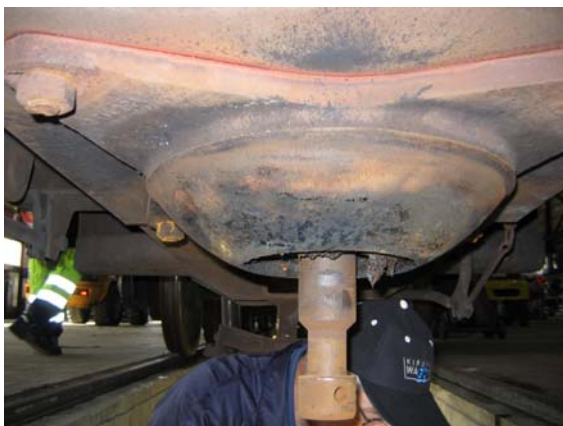
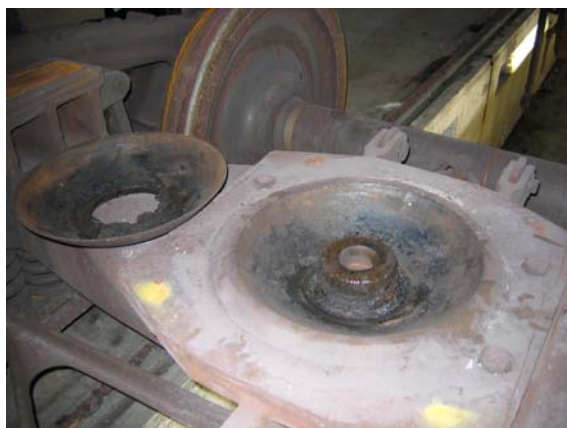
- løft av vognen med uttak av boggi B (boggitype SJ G 673). Inspeksjon av den sfæriske senterbæringen viste at en del fett var klint ut i bunnen, men ingen fettrand på toppen. Bronseforingen virket tørr, men hadde ingen tegn til mekaniske skader, jf. figur 8, 9 og 10

Figur 8 Foring for senterpanne for boggi B vogn nr 26 i toget

Figur 10 Lagring for senterpanne for boggie B vogn nr 26 i toget

Figur 9 Senterpanne for ende B på vog nr 26 i toget.

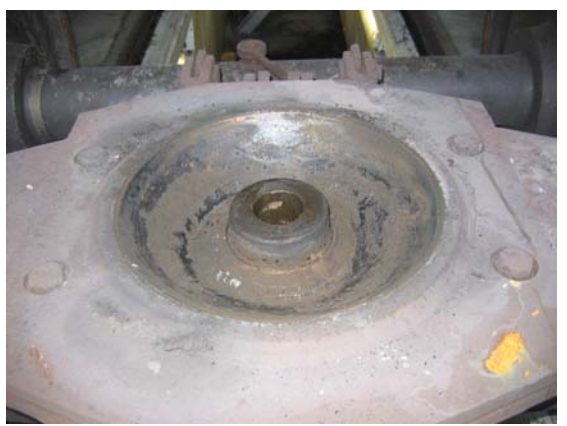
- løft av vognen med uttak av boggi A (boggitype SJ G 673). Inspeksjon av den sfæriske senterbæringen viste om lag samme bilde som for boggi B, en del fett var klint ut i bunn men ingen fettrand på toppen. Bronseforingen virket tørr, hadde ingen tegn til mekaniske skader, men hadde antydninger til oval slitasje i senterhullet jf. figur 11

Figur 11 Foring for senterpanne boggi A vogn 26 i toget.
