JB Rapport: 2007/13

**RAPPORT OM ALVORLIG JERNBANEHENDELSE VED MOLYKKJA
STASJON, EIDSVOLL – DOMBÅSBANEN DEN 31.10.2006****ENGLISH SUMMARY INCLUDED**Avgitt
Desember 2007Statens Havarikommisjon for Transport
Postboks 213
2001 Lillestrøm
Telefon: 63 89 63 00
Faks: 63 89 63 01
<http://www.aibn.no>
E-post: post@aibn.no

RAPPORT OM ALVORLIG JERNBANEHENDELSE

Tognummer:	319
Involvert materiell:	Motorvognsett type 69
Registrering:	69.079
Eier:	NSB AS
Besetning:	Lokomotivfører, ombordansvarlig, konduktørassistent.
Passasjerer:	72 + 2 passreisende NSB personale
Hendelsessted:	Dovrebanen, Molykkja stasjon
Hendelsestidspunkt:	Tirsdag 31.10.2006 kl. 1605

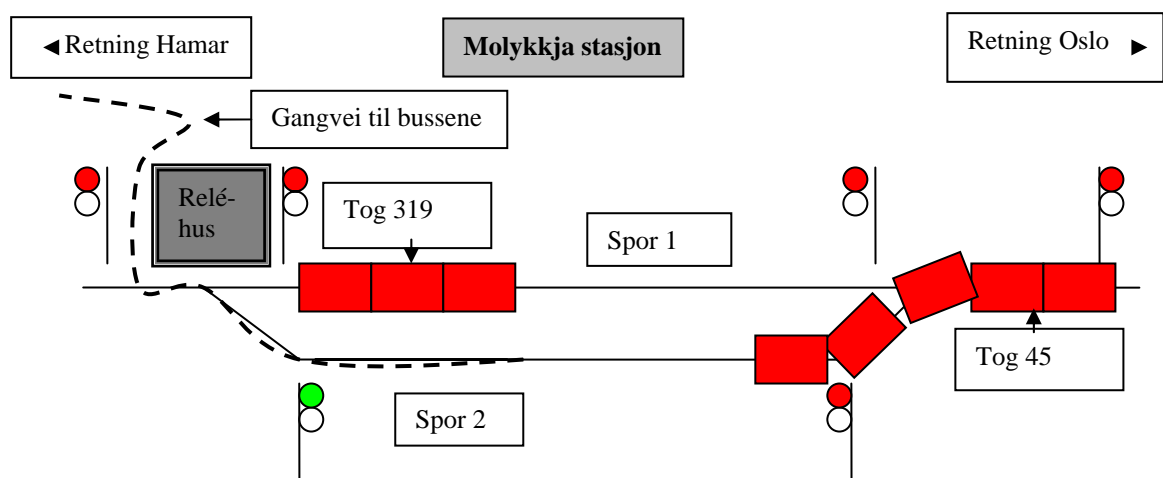
Kl. 1606 ringte lokomotivføreren i tog 45 til togleder Hamar og fortalte at det hadde vært folk i sporet på Molykkja stasjon da toget kom dit, og at han måtte stoppe toget. Togleder lurte på om det var reisende fra tog 319. Lokomotivføreren mente at det var passasjerer som var i sporet. Rett etter ringte lokomotivføreren i tog 319 til togleder Hamar og spurte hvilket tog som hadde kommet inn i spor 2 på stasjonen. Togleder spurte om det var reisende i sporet. Dette bekreftet lokomotivføreren, men sa samtidig at det hadde gått bra.

Figur 1: Skisse av situasjonen på Molykkja stasjon den 31.10.2006.

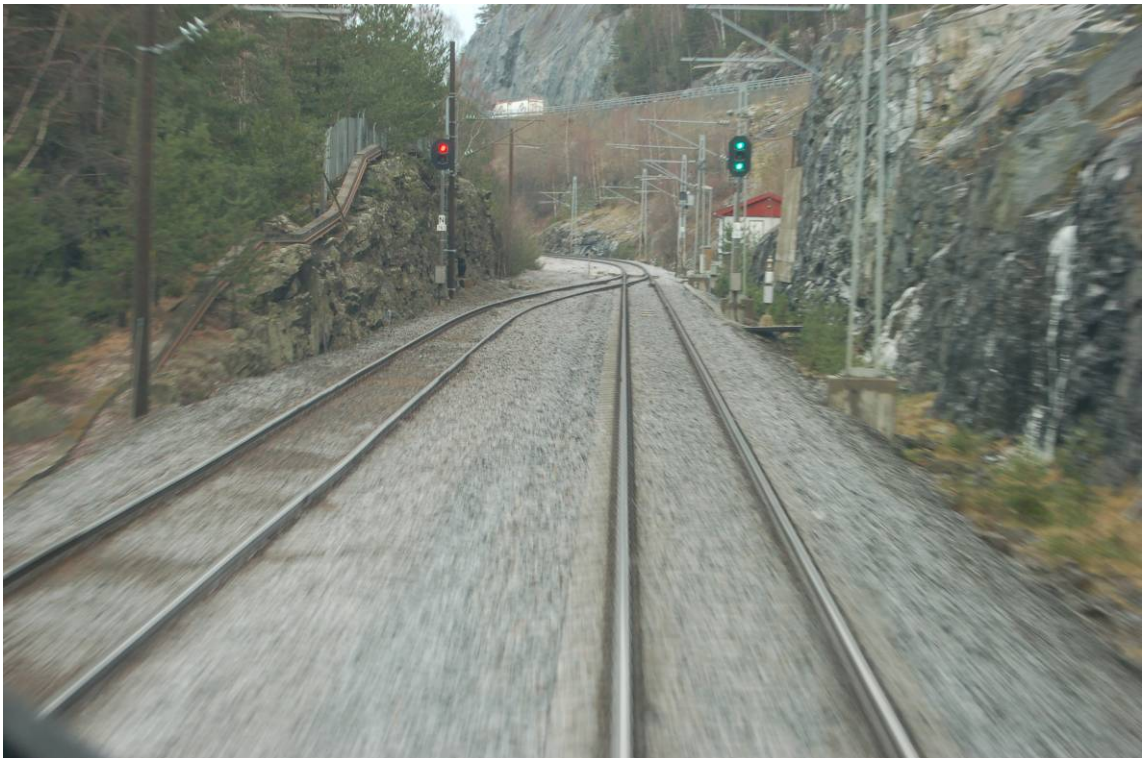
Molykkja stasjon ligger mellom Minnesund og Morskogen stasjoner på Dovrebanen. Stasjonen er anlagt som en kryssingsstasjon og er ikke tilrettelagt for håndtering av reisende siden det ikke er plattformer til sporene. Atkomst til stasjonen er fra gamle E6 og ned en bratt bakke til stasjonens nordre ende hvor reléhuset ligger.

Figur 3: Molykkja stasjon sett fra sør mot nord.

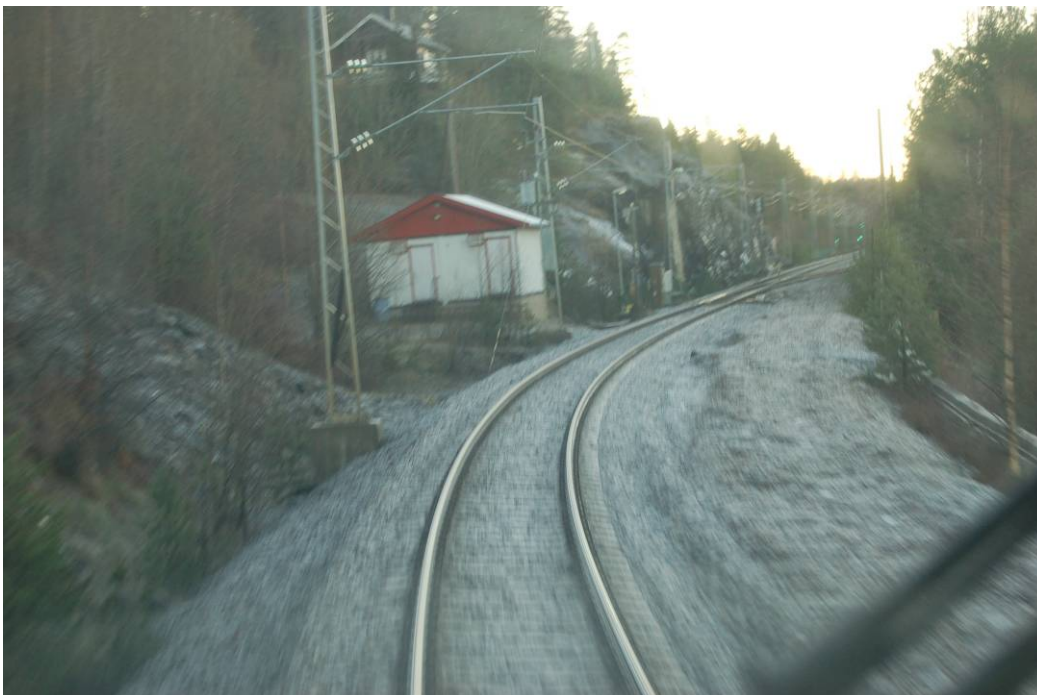
Ved denne hendelsen var det tilfeldigheter som gjorde at ingen personer ble drept i og med at flere reisende befant seg i spor 2 på Molykkja stasjon samtidig som et tog kjørte inn på stasjonen med kjøretillatelse igjennom stasjonen i spor 2. For de reisende var det krevende å gå i snøslapset og pukken i jernbanesporet, bærende på bagasje. Ingen forventet at det kunne komme tog, og oppmerksomheten var rettet mot det å komme seg opp til bussen.

Høyeste tillatte kjørehastighet i spor 2 er 60 km/t. Det var heldig at lokomotivføreren i det passerende toget var på vakt og reduserte hastighet ekstra før passeringen av Molykkja stasjon. Dette gjorde at han rakk å ta nødbrems, gi signal "tog kommer" og få stoppet toget da han så personer i sporet. Ved å bruke formelen ($s = \frac{1}{2}(v:3,6)^2:1$), sette retardasjonen til 1 og se bort fra tilsetningstiden får vi at toget, ved en hastighet på 50 km/h, hadde en bremsestrekning på litt under 100 meter. Dette er en meget kort bremsevei for et tog.

Figur 5: Bilder viser innkjøringen til Molykkja stasjon fra nord mot sør, reléhuset. Veien som ble benyttet til å evakuere de reisende starter på denne siden av reléhuset og går videre opp i en kurve til høyre bak huset. (Se også figur 1)

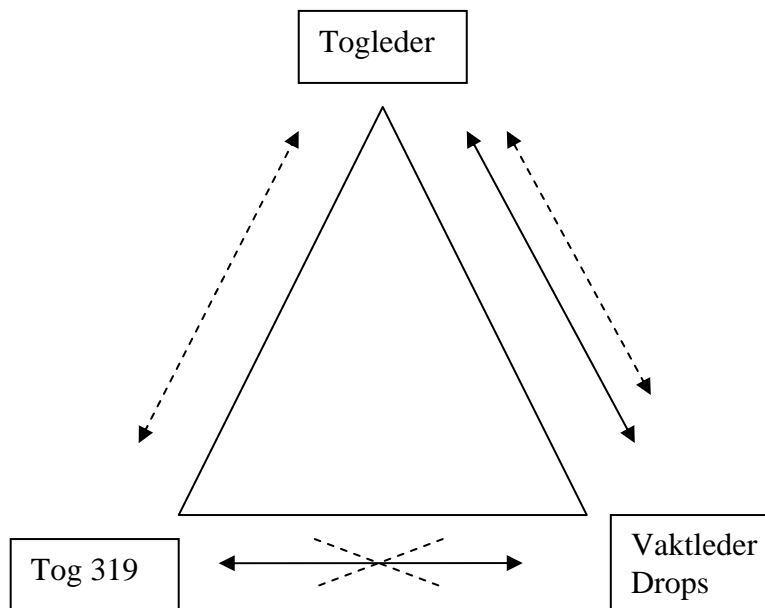
Ved denne hendelsen oppstod det et uheldig trekantsamband mellom togleder, vaktleder Drops og lokfører tog 319. Mye av informasjonen om togfremføringen gikk direkte mellom vaktleder Drops og lokfører tog 319, og ikke mellom togleder og lokfører 319 slik den skal. Meldingen fra vaktleder Drops til lokomotivføreren hvor det ble opplyst at vaktleder hadde blitt enig med togleder om at toget skulle innstilles fra Molykkja,

returnere til Eidsvoll og at de reisende skulle evakueres over i busser kan ha gitt inntrykk av at togleder hadde gitt klarsignal for evakuering og sperret strekningen.

Figur 3: Viser hvordan informasjonsflyten fungerte ved avvikshåndteringen den 31.10.2007 mellom tog 319, togleder og vaktleder Drops (hel linje). Stiplede linjer viser hvor kommunikasjonslinjen om togfremføringen burde gått og hvor den også burde vært avskåret.

Det er havarikommisjonens inntrykk at de forskjellige kommunikasjonskanalene var med på å skape misforståelser og derigjennom ble en del av årsaksbildet. Havarikommisjonen mener det er viktig at det skilles mellom informasjon knyttet til togfremføringen og informasjon relatert til materiell- og personell disponeringer. Alt som ble gjort ved denne hendelsen ble gjort i beste mening og var gjort for å lette situasjonen og bistå både personalet og de reisende. Det er allikevel avgjørende at kommunikasjonen som gjelder togfremføring kun skal foregå mellom togleder og lokomotivfører.

Trekantsambandet som ofte etableres ved avvikshåndteringer bør gjennomgås for å sikre at det skilles mellom informasjon fra togleder som gjelder togfremføringen og annen informasjon relatert til personell- og materiell disponering. Det er meget viktig at kommunikasjonen angående togfremføring foregår mellom togleder og lokomotivfører. Meldingen fra vaktleder Drops til lokomotivføreren hvor det ble opplyst at vaktleder hadde blitt enig med togleder om at toget skulle innstilles fra Molykkja, returnere til Eidsvoll og at de reisende skulle evakueres over i busser kan ha gitt inntrykk av at togleder hadde gitt klarsignal for evakuering og sperret strekningen.

Trekantsambandet som ofte blir etablert mellom togleder, vaktleder Drops og lokomotivfører ved avvikshåndtering kan skape misforståelser. Informasjonsflyten som oppstår ved avvikshåndtering kan, ved feil bruk av kommunikasjonsveier, skape misforståelser og farlige situasjoner. Havarikommisjonen tilrår Statens jernbanetilsyn å anbefale NSB AS å påse at det etableres gode rutiner som sikrer at det alltid benyttes riktige kommunikasjonsveier.
