## RAPPORT

Avgitt dato: 26.1.2006  
JB Rapport: 2/2006

- Type og reg.: Lameco Svetstralla 02
- Produksjonsår: 1997
- Motor(er): Hydraulisk via kjedetransmisjon på 1 aksel

Sammenstøt

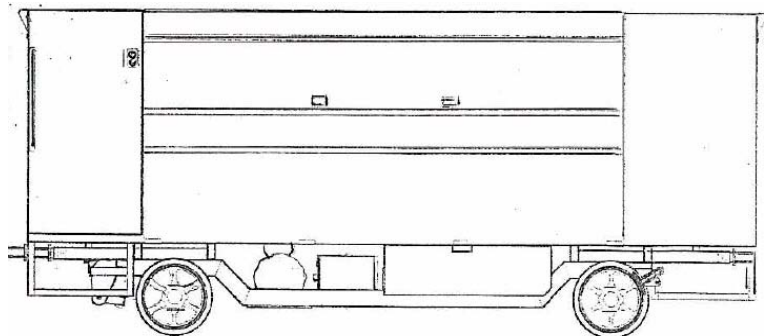
Figur 1: skisse av sveisetralen.

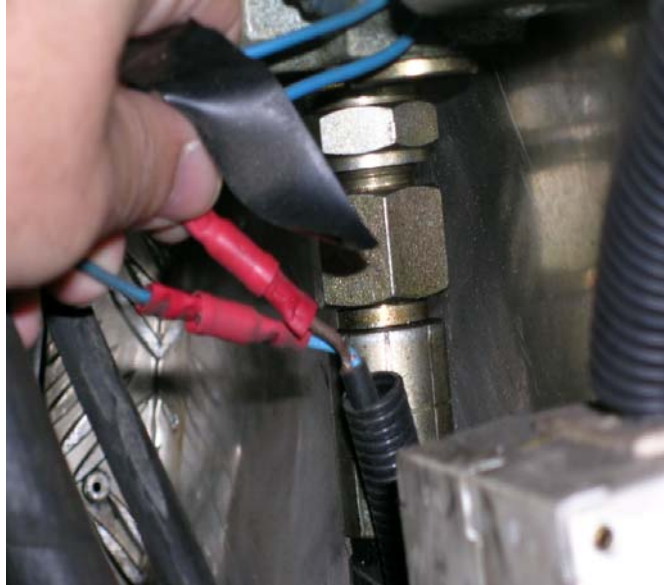
Videre avdekket undersøkelsen at to ledere, som var forbundet med mikrobryteren som styrer sveisetralens traksjon, lå inntil hverandre og gnisset slik at en krets kunne bli sluttet (kortslutning). Dette kan sette sveisetralen i bevegelse. Denne er ikke konstruert feilsikker slik at bremsen automatisk skulle gå på. Det er ingen varsellamper, manometre, lys- eller lydsignaler på førerpanelet som viser om bremsen er tilkoblet eller frakoblet.

Figur 2: ledninger til retningsvenders mikrobryter.

Statens Havarikommisjon for Transport tilrår Statens jernbanetilsyn å vurdere å pålegge alle operatører av materiell med tilsvarende bremsesystemer som Lameco Svetstralla 02, Jernbaneverkets benevnelse Sveisetralle NHI0001A, å umiddelbart stoppe bruken av dette materiellet, både som selvgående og etterhengt materiell, inntil det kan godtgjøres for tilsynet at materiellet tilfredsstiller kravforskriftens § 15-3 ”Generelle krav til rullende materiell”, og § 15-4 ”Tekniske krav til rullende materiell”, bokstav g) ”Alt materiell skal være utstyrt med bremsesystemer. Bremsene skal være .... Bremsene skal være slik konstruert at ingen enkeltfeil i bremsesystemet gjør det umulig å stanse materiellet” (JB tilråding nr. 1/2006).

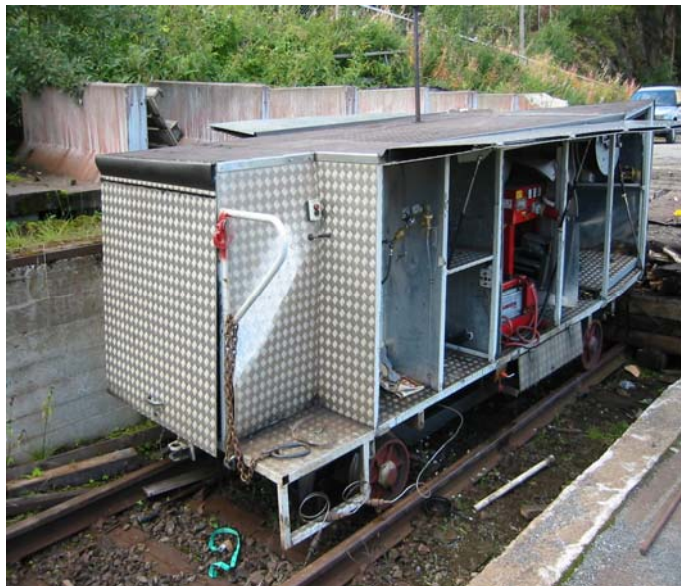
Førerplassen hadde heller ingen nødstoppbryter. Betjeningspanelet for hydraulikkpumper og bremse/kjør/fristilling var plassert på vognsiden og kunne ikke nås fra førerplassen. Skapet hvor dette satt ble også brukt til oppbevaring av verktøy. Det har ved tidligere tilfeller hendt at personale har kommet borti brytere på betjeningspanelet slik at de har endret stilling når de skulle hente verktøy.

Bryterne på betjeningspanelet, sikringene i sikringsskapet samt aggregatets betjeningspanel hadde mangelfull eller ingen merking. Føreren måtte forlate førerplassen for å sette trallen i gir. Dette ble utført manuelt ved hjelp av en lang spak som førte koblingen/giret i inngrep med drevet. Dette var montert under vognen ved en av akslene.

Figur 3: førerplassen med betjeningshendelen.

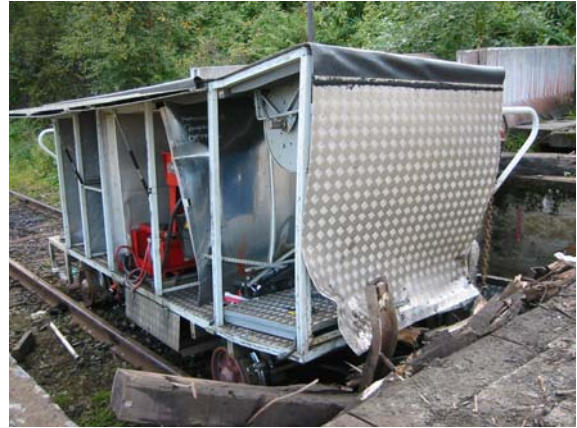
Sveisetralen brukte ca 12 minutter på strekningen fra Strømsnes stasjon og ned til Narvik. Dette ga trallen en gjennomsnittshastighet på 49,9 km/t. I kollisjonsøyeblikket anslås farten til å ha vært ca 70 km/t. Sveisetralen var i tillegg til sveiseflaskene og propanbeholderen utstyrt med et aggregat og diverse verktøy. Det oppsto ingen lekkasjer på gassflaskene eller propanflasken, men det ble store skader på sveisetralen (se fig 4).

Figur 4: skadene på tralle og endebutt.
