RAPPORT OM LUFTFARTSULYKKE NÆR VANGSNES, SOGN OG FJORDANE 14. JUNI 2016 MED ROBINSON HELICOPTER COMPANY R22 BETA, D-HTIK

Avgitt dato: 30.01.2017
SL Rapport: 2017/01

- Type og reg.: Robinson Helicopter Company R-22 Beta, D-HTIK
- Produksjonsår: 1992
- Motor: Textron Lycoming O-320-B2C

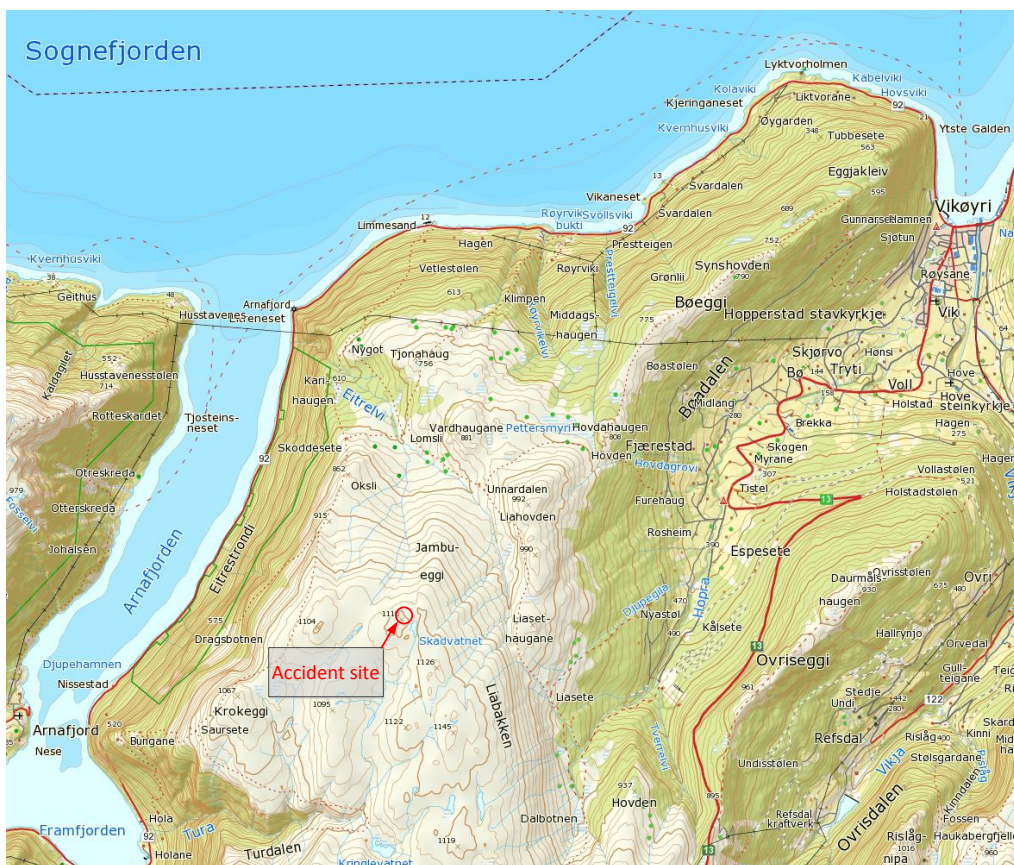
Underveis landet de på Førde Lufthavn Bringeland ENBL for å fylle drivstoff, slik at de neste dag kunne fly direkte til Geilo fra Sognefjorden Hotell. Etter avgang fra Førde Lufthavn fløy følget sørover mot Arnafjorden på sørsiden av Sognefjorden i en høyde av ca. 3 000 ft. I dette området fløy helikoptrene i sørøstlig retning og klatret for å fly over et fjellparti. De to R22 helikoptrene ble liggende etter R44 helikoptrene på grunn av forskjellig ytelse. I en høyde av ca 3 800 ft. flatet D-HTIK ut. I dette området hadde terrenget en høyde på ca. 3 700 ft. (ca. 1 130 meter) over havet. Etter utflyingen mistet motoren gradvis effekt, og varsel om lavt rotor turtall kom på. Fartøysjefen besluttet å gjøre en nødlanding, se figur 1.

Figur 1: Kart med påtegnet havaristed. Kilde: © Kartverket

Terrenget i området var svakt hellende mot nord med noen flate partier, og et av disse feltene ble valgt for landing. På grunn av den reduserte motoreffekten ble det en hard landing. Det venstre understellet knakk og helikopteret veltet mot venstre. Rotoren slo i bakken og det oppstod omfattende skader på helikopteret.
