RAPPORT

Vei 2010/02

RAPPORT OM VEITRAFIKKULYKKE PÅ SMESTAD I
OSLO DEN 21. JUNI 2007 HVOR EN MOBILKRAN
KOLLIDERTE MED EN PERSONBIL OG EN
MOTORSYKKEL

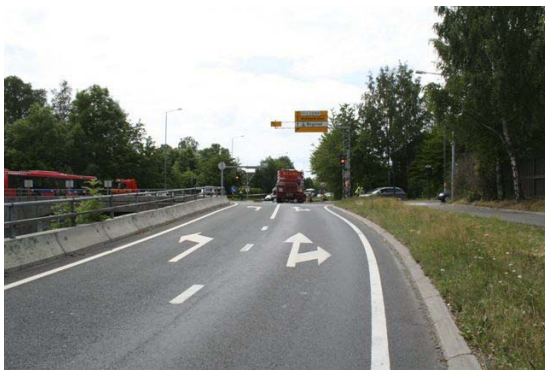
Figur 2: Viser avkjøringsfeltene på Viggo Hansteens vei inn mot krysset med Dalsveien. (Foto: politiet)

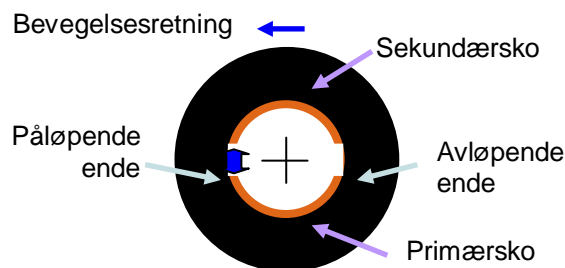
Hjulbremsene er av type trommelbrems med trommeldiameter 410 mm og bremsebeleggbredde 180 mm med automatisk etterjustering av bremsene. Overføring av bremsekraft skjer ved hjelp av kiler som påvirker ekspandere (spredere) som videre presser bremsesko/belegg ut mot tromlene.

Aksel nr 1 er utstyrt med to ekspandere på hvert hjul (duo-servo), mens det er en ekspander per hjul på aksel to og tre (simplex). Prinsippskisse er tegnet i Figur 9. Den blå pilen mellom de røde bremseskoene illustrerer ekspanderen.

Figur 9: Prinsippskisse over hjulbremsen på aksel 2 og 3, simplex bremsesystem.
